Comune di Arco
PROVINCIA DI TRENTO
Piano Regolatore Generale

Censimento Patrimonio Edilizio Montano Esistente

SCHEDA DI INDAGINE

edificio N.019

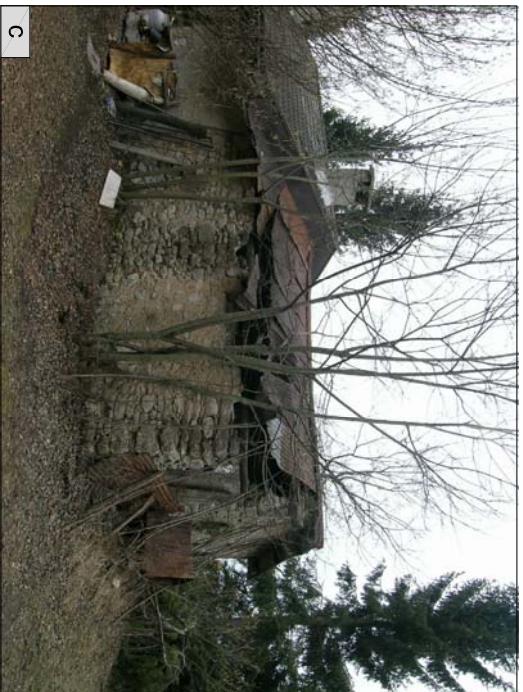
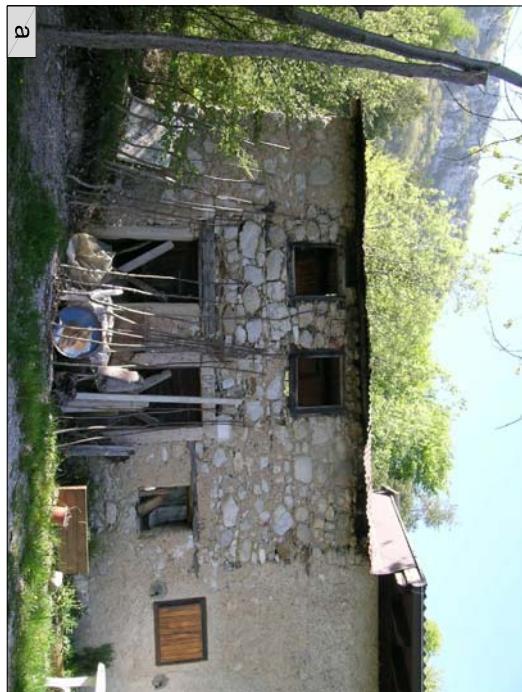
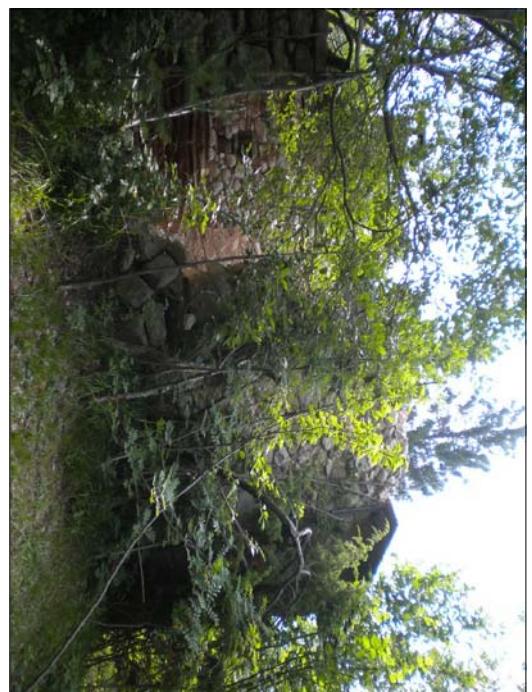
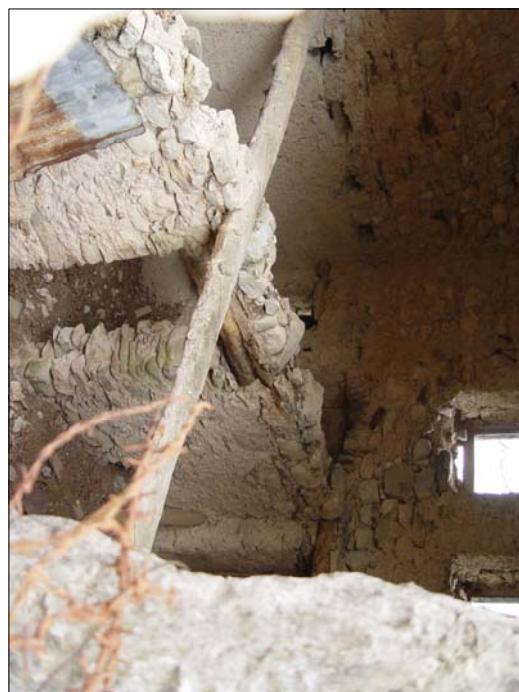
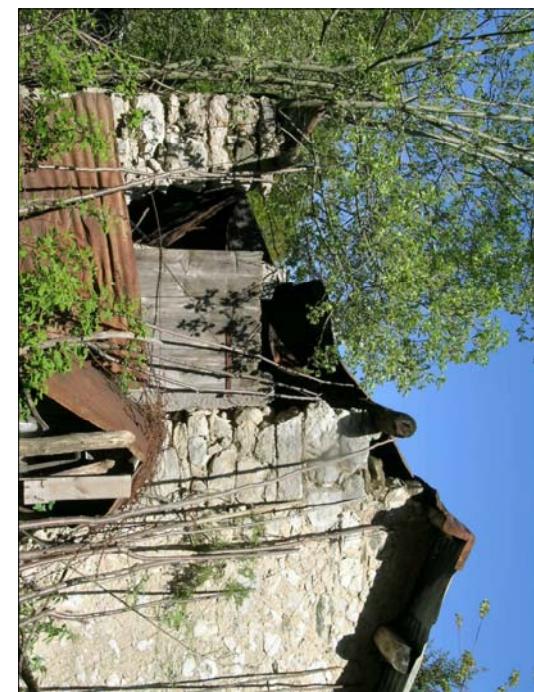
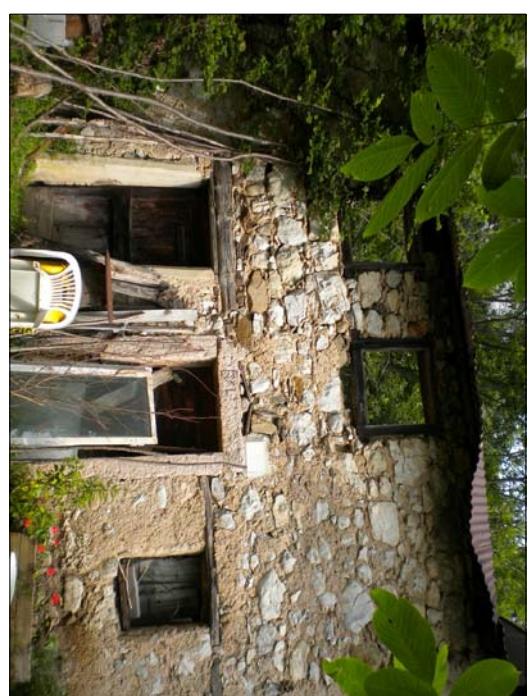
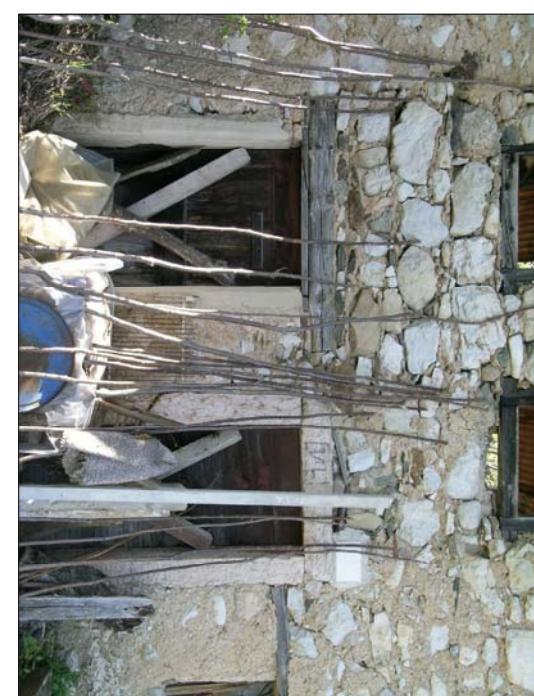
particolari

L'edificio manifesta un alto grado di degrado e presenta evidenti segni di crollo, ma restituisce comunque un patrimonio di notevole importanza documentale in merito alle tecniche costruttive adottate per la realizzazione degli elementi architettonici originali.

Il tetto, parzialmente crollato, è stato provvisoriamente ricoperto da un manto di copertura realizzato con lastre di lamiera ondulata.

L'attuale stato di degrado ed abbandono non consente una corretta verifica delle dimensioni e delle quote originali del manufatto che andranno, dunque, verificate con un rilievo dettagliato prima di effettuare l'intervento.
Eventuale documentazione grafica o fotografica storica potrà essere di supporto all'individuazione dell'intervento da effettuare.
E' consentita l'apertura di nuovi fori sul fronte Nord e sul fronte Ovest dell'edificio.
Le eventuali nuove aperture dovranno avere le stesse dimensioni e caratteristiche costruttive di quelle originali presenti che dovranno essere mantenute senza modifiche della forma, dimensione e posizione.
Le cornici laterali, realizzate in cemento, di uno degli accessi al piano terra del fronte Sud, dovranno essere sostituite con altre in legno, come l'architrave, oppure in pietra locale.
Gli attuali contorni in legno delle finestre potranno essere sostituiti con altri in pietra, similmente a quelli degli accessi.

Le parti murarie crollate vanno integrate nelle parti mancanti possibilmente con impiego di materiale affine, facendo attenzione a consentire la lettura delle differenze tra "originale" e l'"integrazione".
Nei casi in cui venga applicato un intonaco a base di terra colorata, questo dovrà essere ricostruito partendo dall'esempio fornito da quello originario ancora permanente sulla superficie dell'edificio.
