Comune di Arco  
PROVINCIA DI TRENTO  
Piano Regolatore Generale

Censimento Patrimonio Edilizio Montano Esistente

SCHEDA DI INDAGINE

edificio N.051

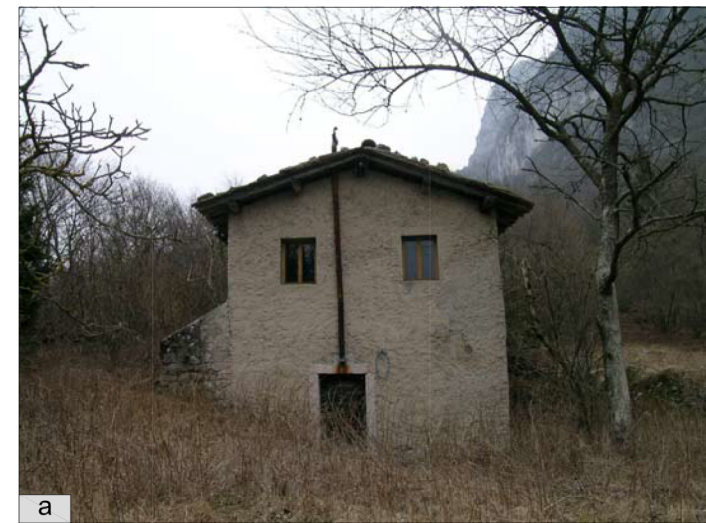
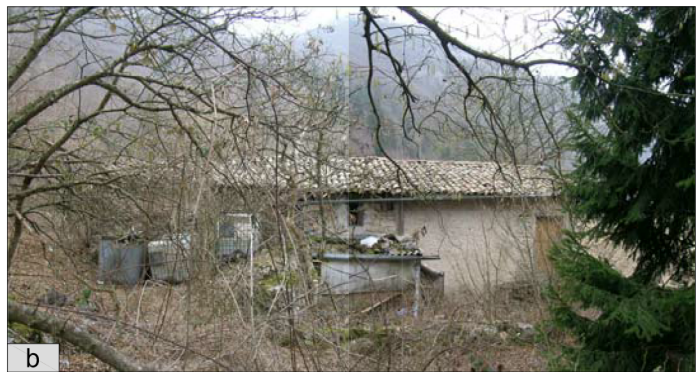
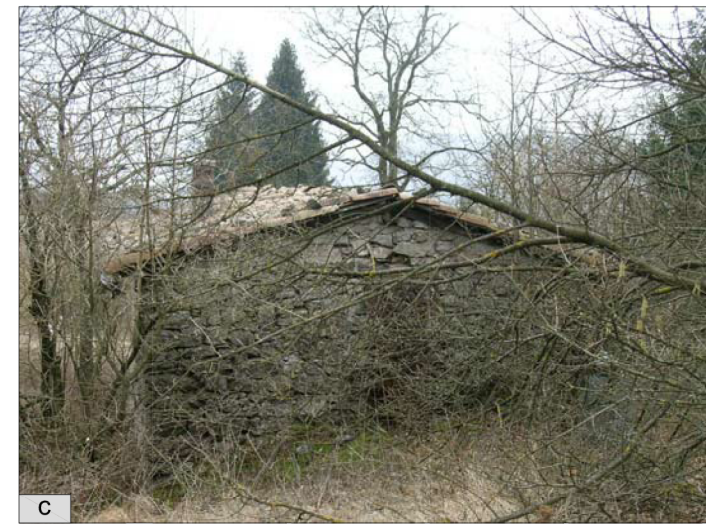
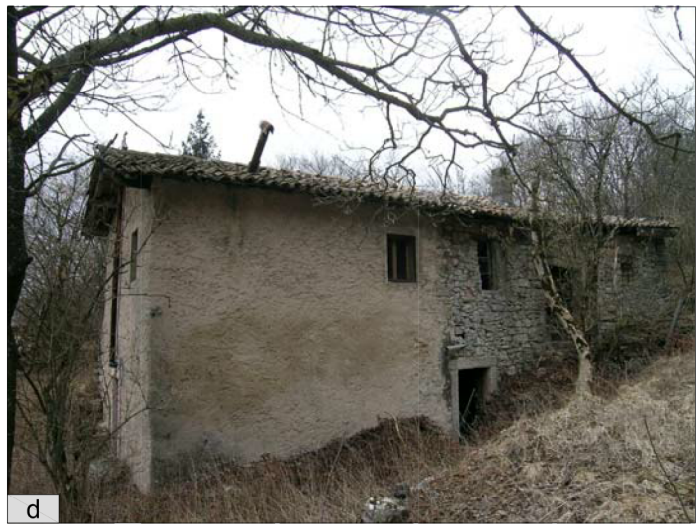
documentazione fotografica

L'edificio ha subito interventi di grado leggero esclusivamente sulla parte collocata più a Sud.  
La restante parte, la più consistente, mantiene la tipologia originaria praticamente intatta fornendo un patrimonio di notevole importanza documentale in merito alle tecniche costruttive adottate per la realizzazione degli elementi architettonici originali (murature, solai, tramezze interne, fori, cornici, tetto, intonaci).

Nel caso in cui venga applicato un intonaco a base di terra colorata, questo dever essere ricostruito partendo dall'esempio fornito da quello originario ancora permanente sulla superficie della parte più settentrionale del fronte Ovest dell'edificio.

E' imposto il mantenimento degli elementi tradizionali, sia esterni che interni all'edificio, non definitivamente compromessi e quindi recuperabili.
