Comune di Arco
PROVINCIA DI TRENTO
Piano Regolatore Generale

Censimento Patrimonio Edilizio Montano Esistente

SCHEDA DI INDAGINE

edificio N.087

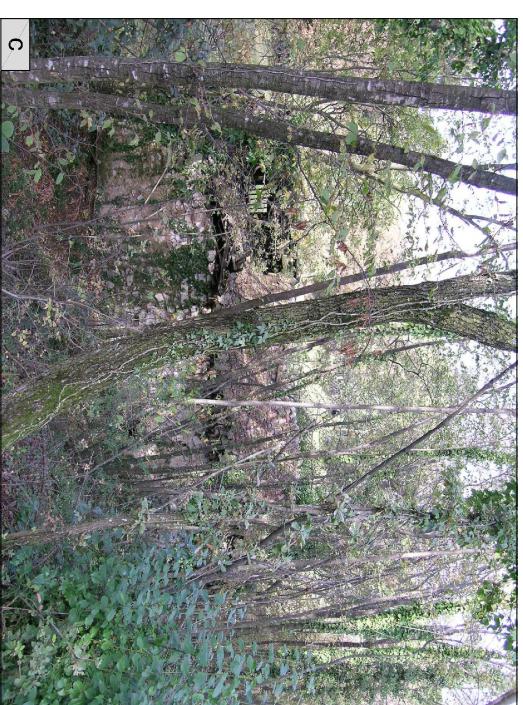
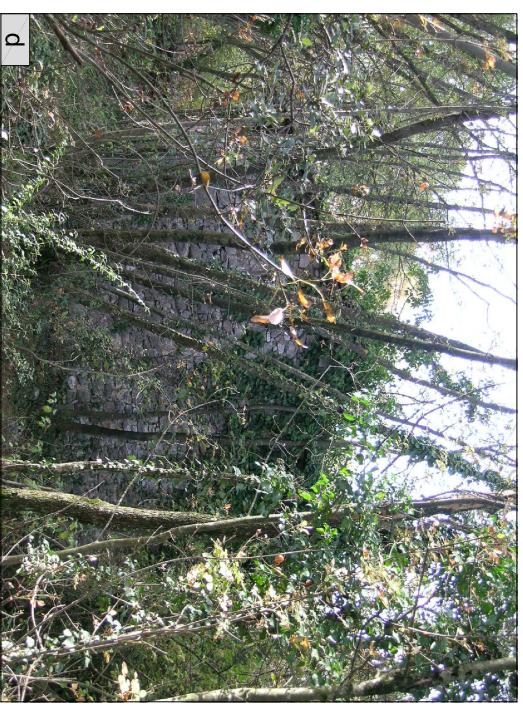
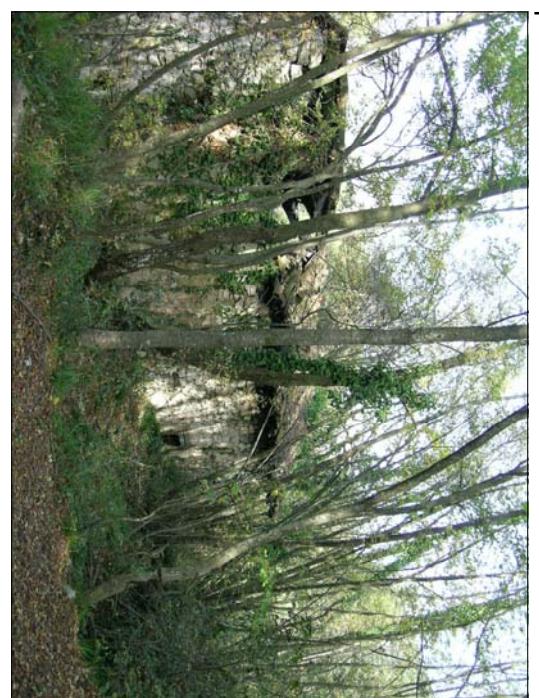
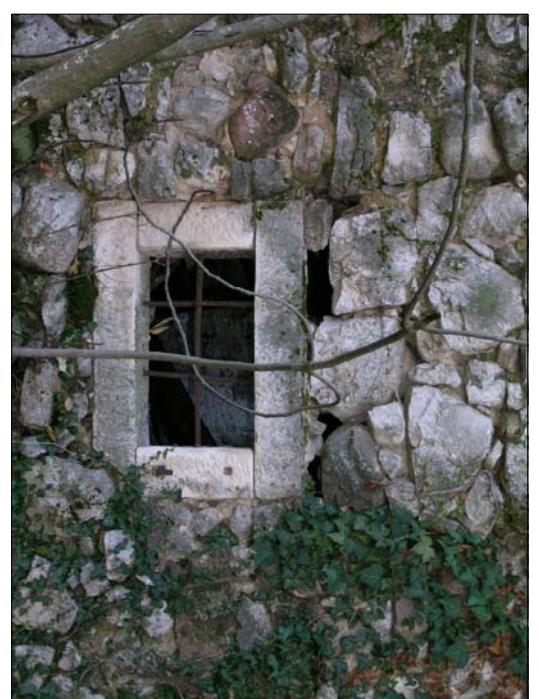
L'edificio manifesta un alto grado di degrado e presenta evidenti segni di crollo nella parte superiore.
L'organismo risulta composto da due cellule funzionali affiancate costruite in epoche successive, così come desumibile dalla consultazione del catasto asburgico del 1859 che rileva appunto solo la parte collocata a Sud.

Il manufatto fornisce comunque un indubbio valore documentale in merito alle tecniche costruttive adottate per la realizzazione degli elementi architettonici originali.

L'attuale stato di degrado ed abbandono non consente una corretta verifica delle dimensioni e delle quote originarie del manufatto che andranno, dunque, verificate con un rilievo dettagliato prima di effettuare l'intervento. Eventuale documentazione grafica o fotografica storica potrà essere di supporto all'individuazione dell'intervento da effettuare.

Pur contemplando la tipologia di intervento della ristrutturazione edilizia, è imposto il mantenimento degli elementi tradizionali, sia esterni che interni all'edificio, non definitivamente compromessi e quindi recuperabili.

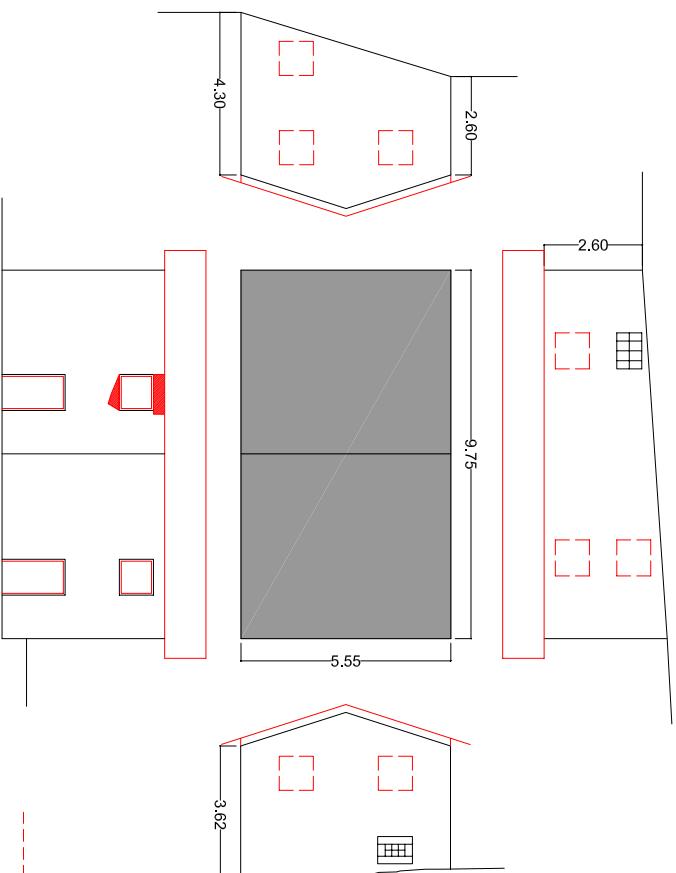
stato di progetto

La collocazione degli eventuali nuovi fori, suggerita attraverso lo schema allegato alla scheda in oggetto, è puramente indicativa e andrà meglio valutata in sede progettuale vera e propria.
