## edificio N.041

Comune di Arco  
PROVINCIA DI TRENTO  
Piano Regolatore Generale

Variente al Patrimonio Edilizio Montano

SCHEDA DI PROGETTO

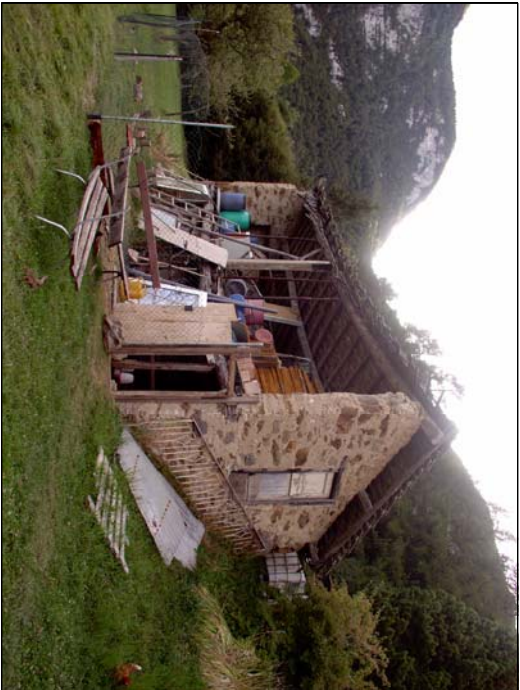
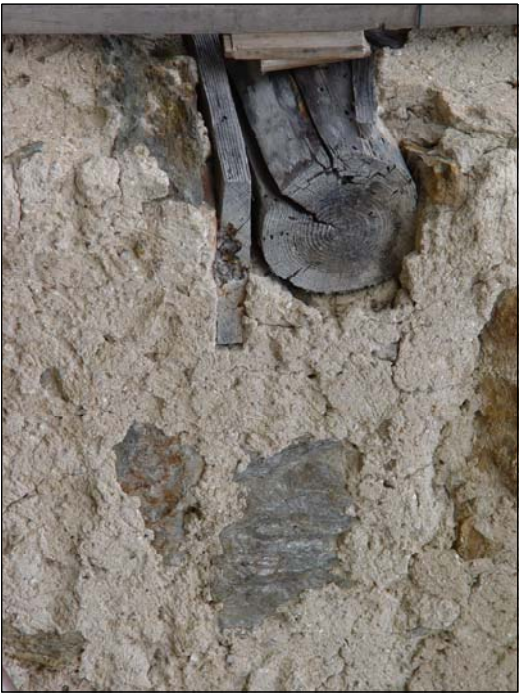
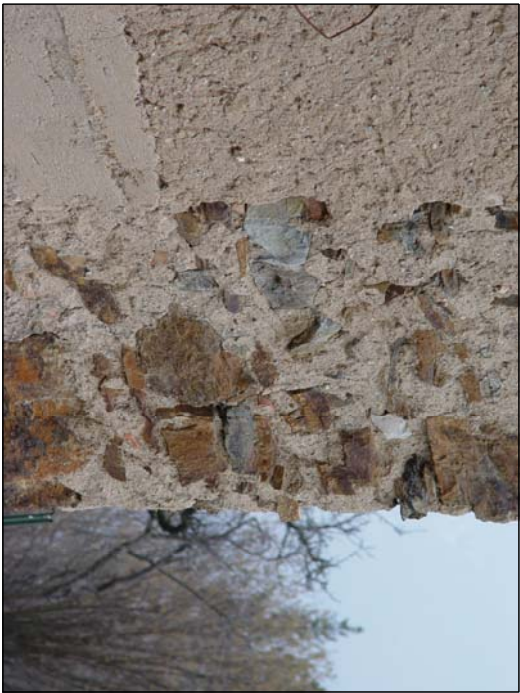
La tipologia originaria dell'edificio risulta praticamente intatta fornendo un patrimonio di notevole importanza documentale in merito alle tecniche costruttive adottate per la realizzazione degli elementi architettonici originali.  
In particolare si segnala l'impiego di tronchi di larice di lunghezza prossima agli 11 metri per la realizzazione della travatura portante del tetto ad unica falda e del solaio intermedio.

Si precisa che l'attuale stato di degrado non consente una corretta verifica delle dimensioni e delle quote originarie del manufatto che andranno, dunque, verificate con un rilievo dettagliato prima di effettuare l'intervento. Eventuale documentazione grafica o fotografica storica potrà essere di supporto all'individuazione dell'intervento da effettuare. Ogni superfetazione con materiali non coevi dovrà essere rimossa. Nell'intervento non potranno assolutamente essere variate le quote dei dislivelli esterni in quanto rappresentano parte integrante della specifica tipologia edilizia. E' consentita la riapertura del foro tamponato presente sul fronte Sud dell'edificio, anche soltanto parzialmente attraverso il recupero di un foro finestra anziché di una porta. Nel caso in cui al manufatto venga associata la destinazione d'uso residenziale, il fronte Est potrà essere chiuso da un tamponamento nel quale ricavare le aperture necessarie all'illuminazione dei locali. Al contrario, nel caso in cui l'edificio continui a costituire una struttura di servizio dell'edificio principale individuato dalla scheda N.040, il fronte Est dovrà mantenere le aperture originarie apportando esclusivamente le misure necessarie a garantire la sicurezza dell'utilizzo (parapetto in legno, assito semplice tipo legnaia).
