Comune di Arco  
PROVINCIA DI TRENTO  
Piano Regolatore Generale

Censimento Patrimonio Edilizio Montano Esistente

SCHEDA DI INDAGINE

edificio N.040

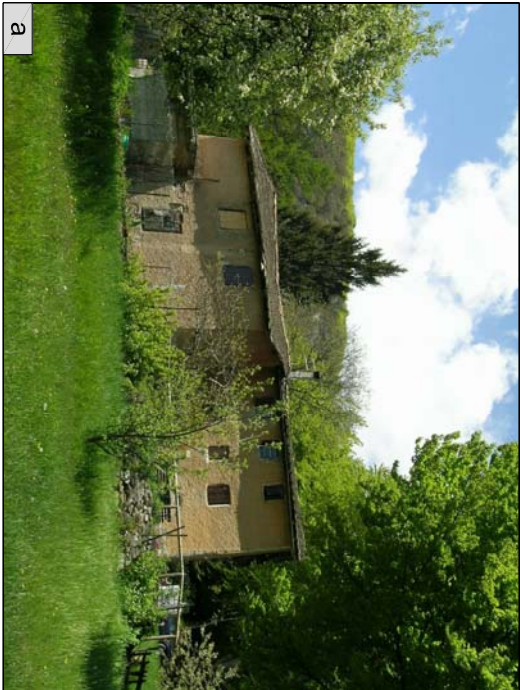
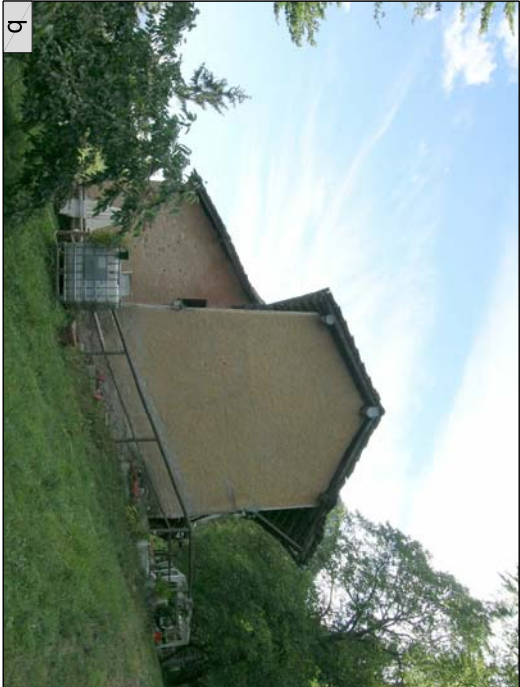
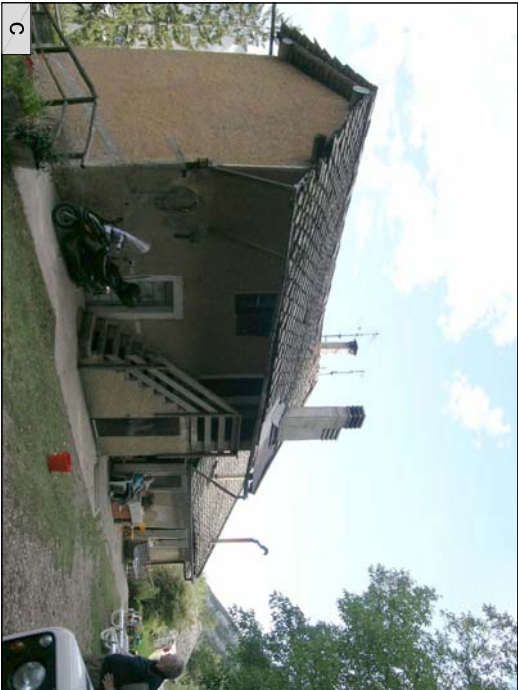
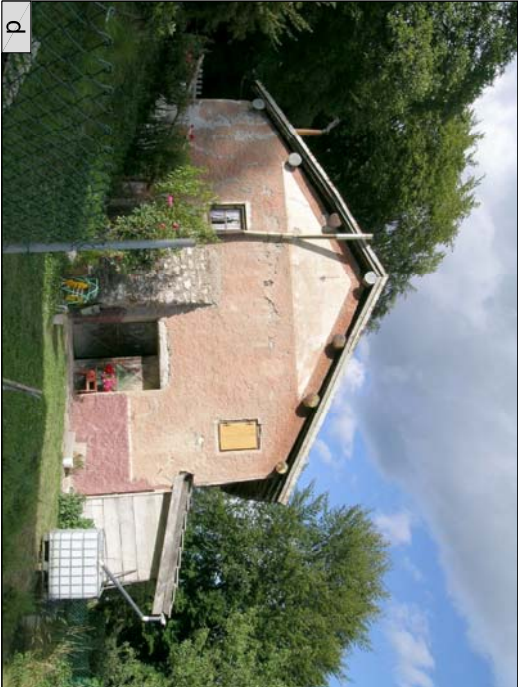
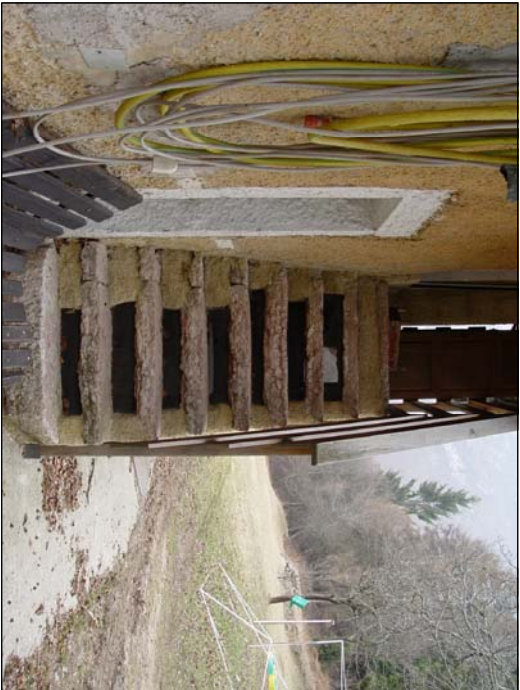
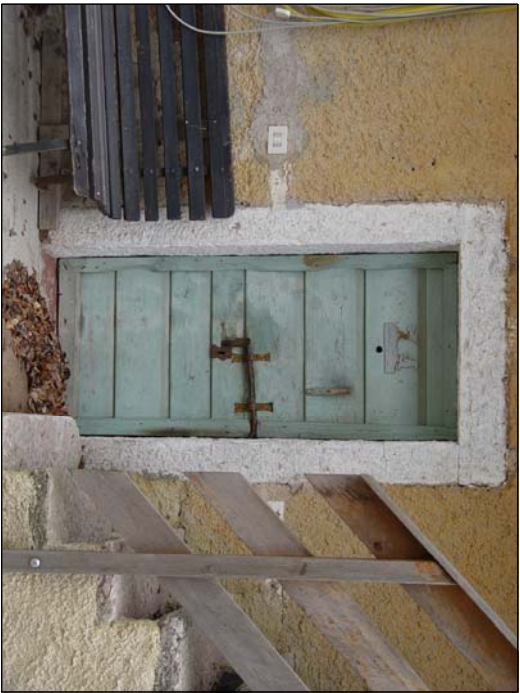
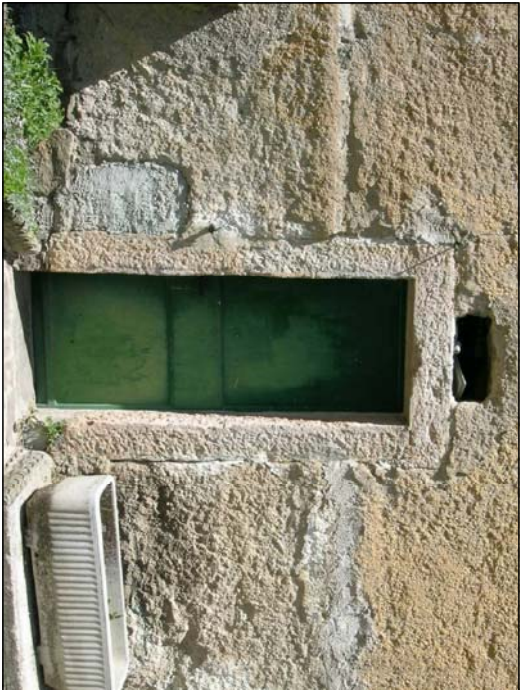
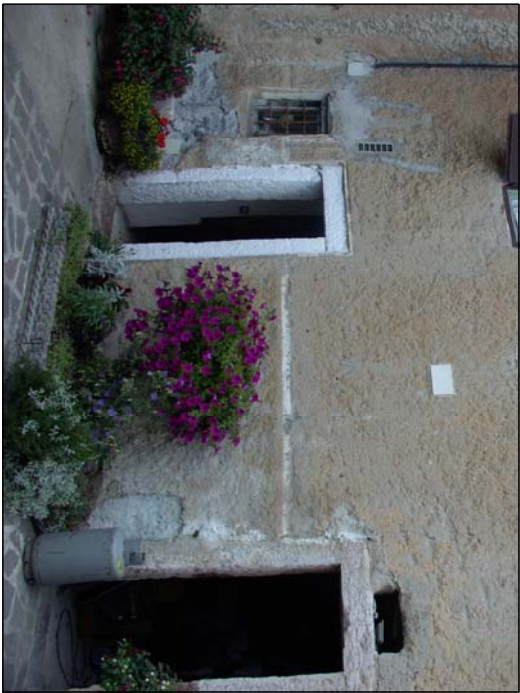
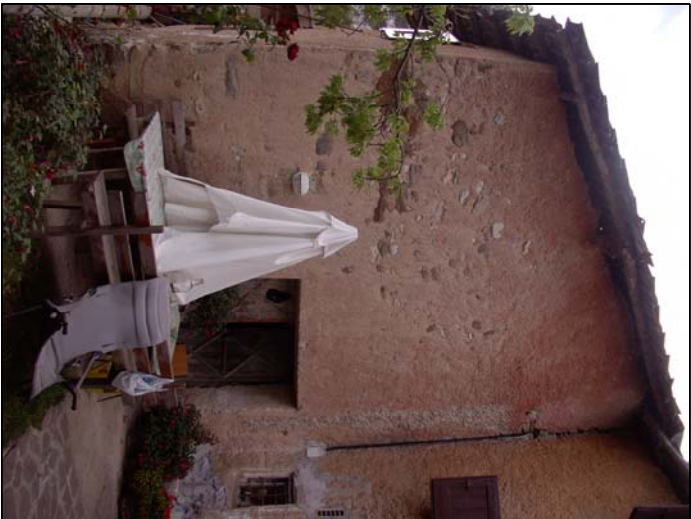
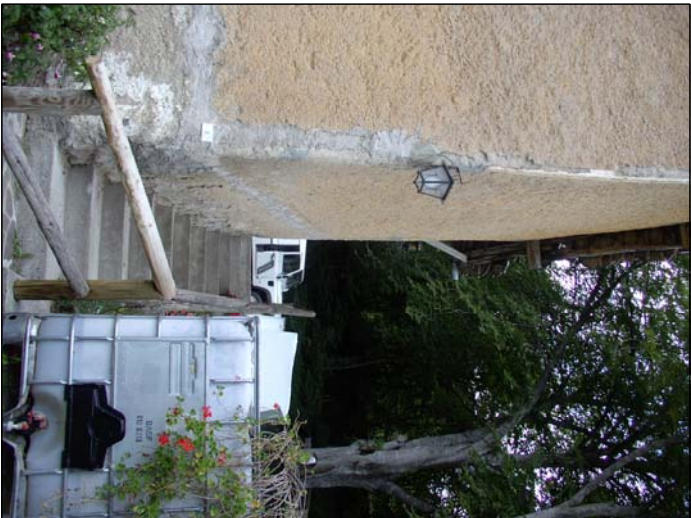
documentazione fotografica

La tipologia originaria dell'edificio risulta modificata da numerosi interventi di grado leggero protratti nel tempo. Il complesso risulta costituito da due parti non coeve la più antica delle quali, rilevata già nel catasto asburgico del 1859, è quella collocata a Nord e presenta alcuni particolari di pregio quali le cornici lapidee delle porte collocate al piano terra e una scala esterna per accedere al secondo livello realizzata sempre in pietra locale.

Numerosi sono gli elementi incongrui per scelta dei materiali e soluzioni costruttive, quali:

- il manto di copertura;
- i canini prefabbricati in cemento e in tubo di metallo;
- l'intonaco colorato;
- le cornici in pietra dipinte di bianco;
- la scala esterna e la pavimentazione lasciate in cemento a vista.

Si auspica:  
- la sostituzione dell'attuale manto di copertura con coppi in laterizio cotto;  
- la pittura delle cornici originali in pietra;  
- il rifacimento della pavimentazione esterna realizzata in gettata di cemento;  
- il rifacimento, o quanto meno la mitigazione, della scala esterna realizzata in cemento sul fronte Nord dell'edificio.  
E' consentita la riapertura di fori tamponati nel tempo se chiaramente identificabili.  
Le eventuali nuove aperture dovranno avere le stesse dimensioni e caratteristiche costruttive di quelle originali presenti che a loro volta dovranno essere mantenute senza modifiche della forma, dimensione e posizione.  
E' concessa la sostituzione degli attuali contorni in legno con altri in pietra.

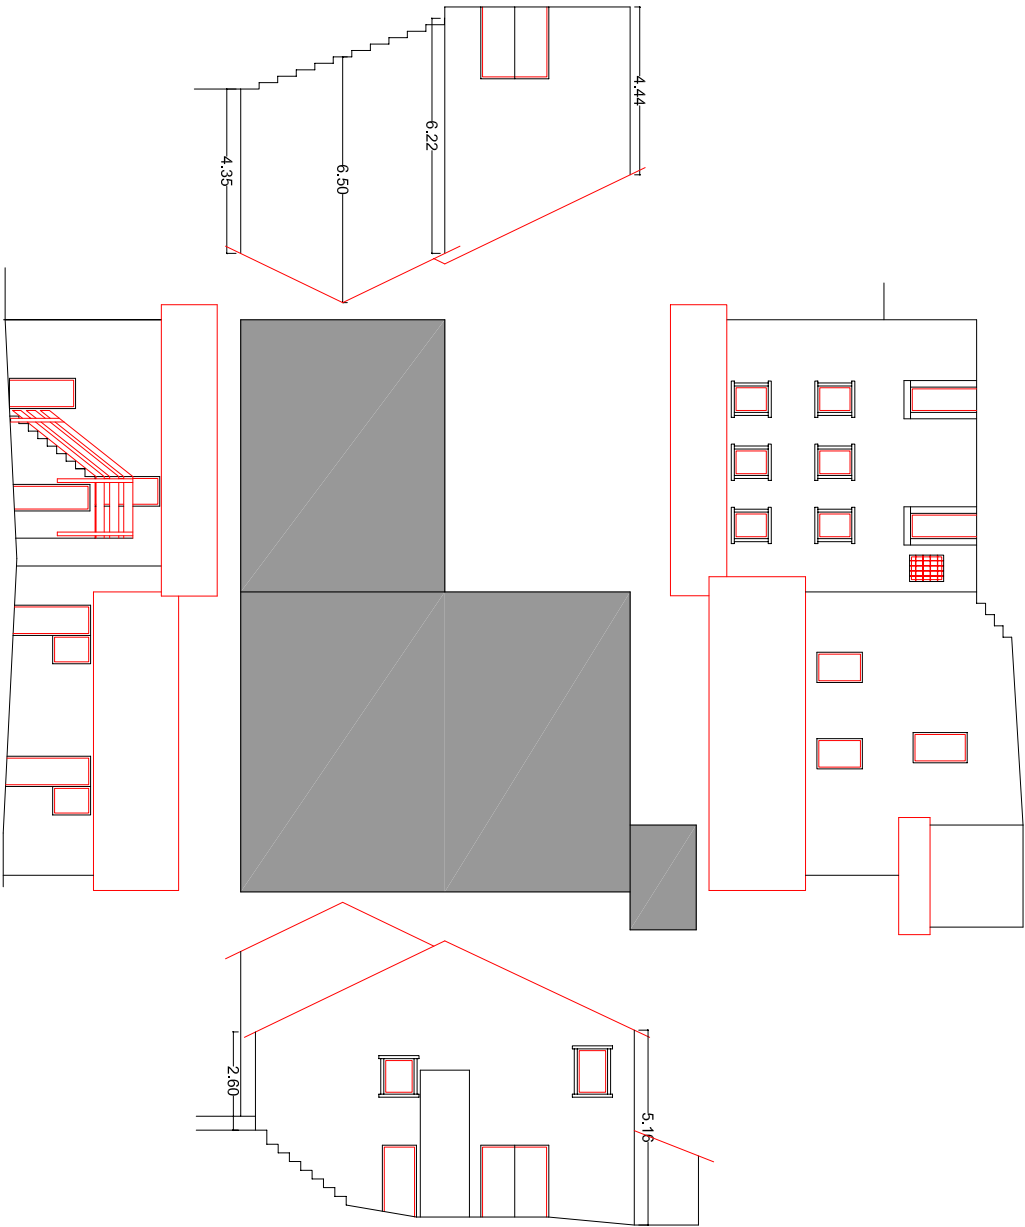
stato attuale  
stato di progetto

----- nuovo intervento  
----- rifacimento esistente

scala 1 : 200
