Comune di Arco
PROVINCIA DI TRENTO
Piano Regolatore Generale

Censimento Patrimonio Edilizio Montano Esistente

SCHEDA DI INDAGINE

edificio N.137

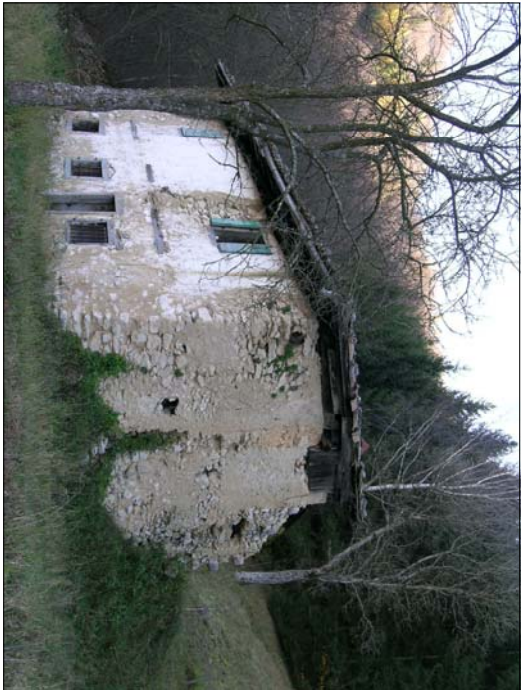
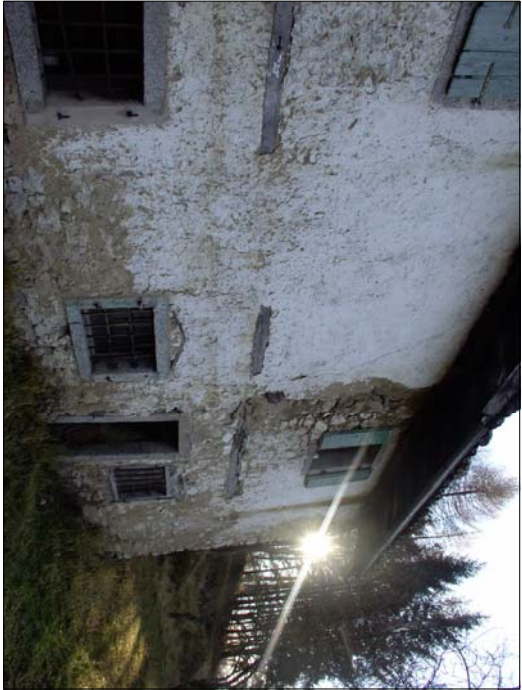
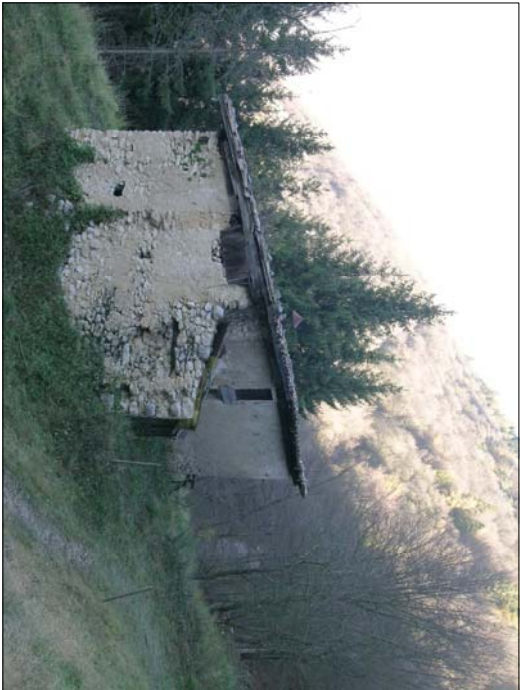
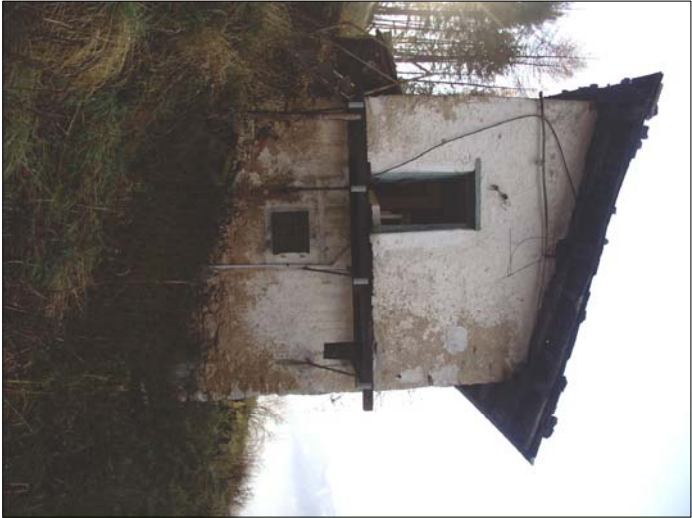
documentazione fotografica

Allo stato attuale l'edificio non trova corrispondenza nell'estratto mappa catastale. L'organismo originario, destinato a malga, risultava costituito da due cellule funzionali affiancate costruite prima del 1860, così come desumibile dalla consultazione del catasto asburgico che le rileva entrambe. La parte Nord permane nella forma pressoché originale, salvo puntuali interventi di carattere manutentivo sviluppati ormai in là nel tempo. La parte Sud invece non risulta rilevabile se non in un setto murario permanente a prosecuzione del fronte Sud-Ovest della parte di edificio esistente - che con buon grado di precisione restituisce la quota di imposta del tetto prossima a quella originale della parte completamente crollata - e nella traccia ancora visibile sulla superficie sempre del fronte Sud-Ovest della permanenza - che definisce il secondo punto di attacco della parte non più esistente.

Edificio originariamente definito "Malga Fiavei".
E' imposto il mantenimento e il recupero delle aperture originali ancora pienamente leggibili e la loro integrazione con nuove aventi le stesse caratteristiche costruttive.
Lo schema allegato alla presente scheda è del tutto indicativo.
All'interno dell'edificio e sugli spazi pertinenziali è ammesso lo sviluppo di attività didattiche, divulgative, culturali, escursionistiche, ricreative e sociali finalizzate ad una migliore fruizione e conoscenza del territorio e delle specificità locali.
Nel caso in cui all'edificio vengano associate le destinazioni di tipo pubblico di cui sopra, e non la destinazione residenziale, è concesso il ripristino del volume originario attraverso il recupero della parte crollata.
Eventuale documentazione grafica o fotografica storica potrà essere di supporto all'individuazione dell'intervento da effettuare.
La ricostruzione deve essere attuata secondo le indicazioni contenute nelle N.T.A. per ogni singolo elemento architettonico privo di documentazione diretta, rispettando per quanto possibile il sedime originario e l'allineamento dell'altezza con quella assunta dalla parte esistente a seguito dell'intervento.
