**Comune di Arco**  
**PROVINCIA DI TRENTO**  
**Piano Regolatore Generale**

**Censimento Patrimonio Edilizio Montano Esistente**

**SCHEDA DI INDAGINE**

edificio N.035

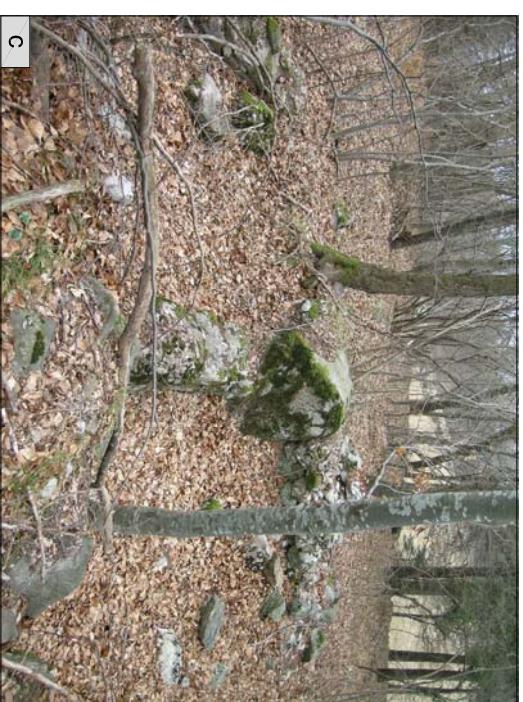
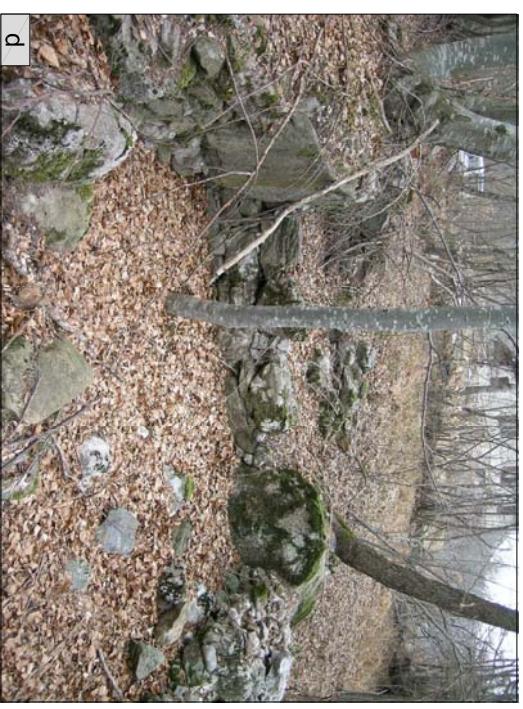
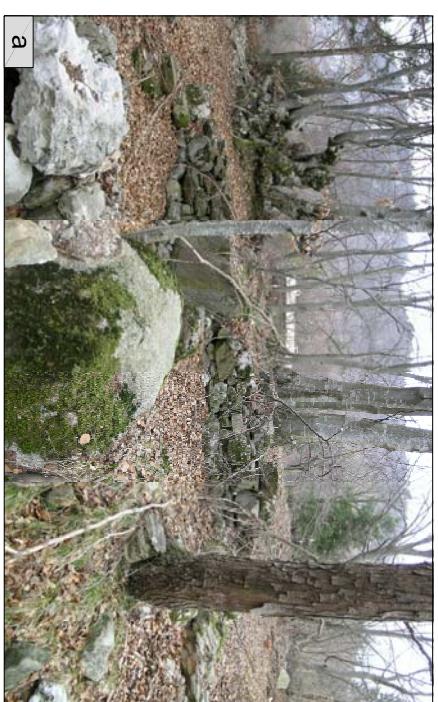
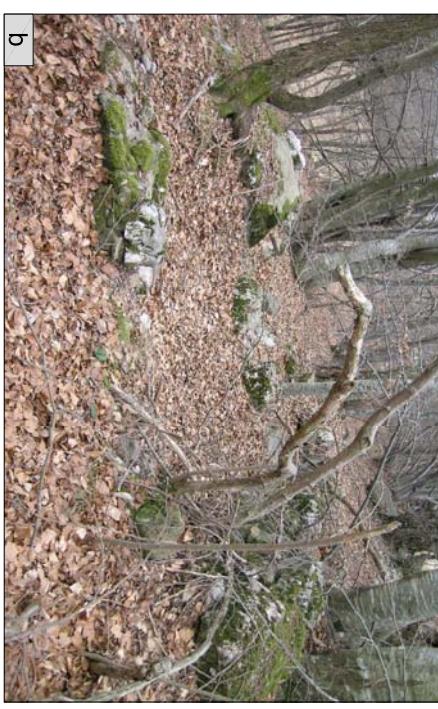
data rilievo  
documentazione fotografica

Il manufatto presenta un elevato grado di degrado, preservando soltanto la configurazione della pianta.  
E' comunque possibile sostenere che l'edificio risultava composto da due livelli fuori terra.  
Il livello inferiore, seminterrato, risultava ripartito in due locali affiancati, non comunicanti e molto probabilmente posti a livelli leggermente stalsati adattandosi al naturale declivio del terreno, direttamente accessibili dall'esterno del fronte Est, adibiti l'uno ad abitazione temporanea, l'altro a stalla.  
Quanto riguarda il piano sottotetto può essere solo ipotizzato facendo riferimento alla casistica tipologica riscontrabile in loco.  
Probabilmente, viste le dimensioni contenute della pianta, lo spazio era adibito a fienile, un unico locale separato dai locali sottostanti da un solaio ligneo, accessibile direttamente dall'esterno attraverso una semplice scala in legno, generalmente non fissa, apposta al fronte Ovest.

Il manufatto oggetto della presente scheda va catalogato - ai sensi di quanto disposto dall'art.2 della Deliberazione della G.P. n.611 del 22 marzo 2002 - come RUDERE PRIVO DI ALCUNA POSSIBILITA' D'INTERVENTO se non quella di demolizione e rinaturalizzazione del sito.
