Comune di Arco  
PROVINCIA DI TRENTO  
Piano Regolatore Generale

Censimento Patrimonio Edilizio Montano Esistente

SCHEDA DI INDAGINE

edificio N.039

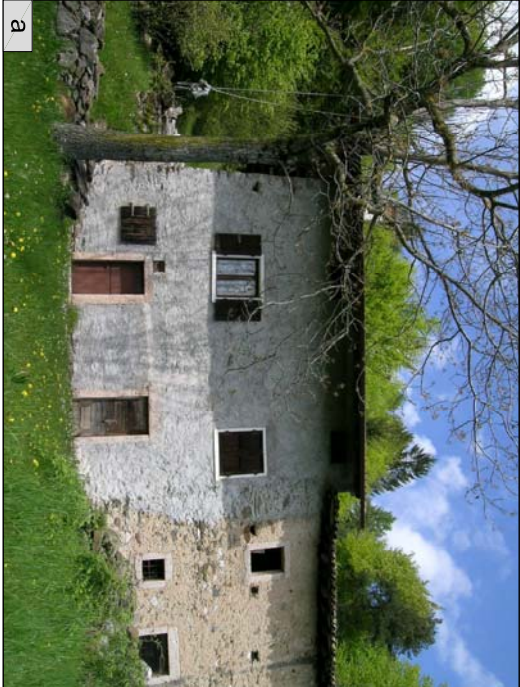
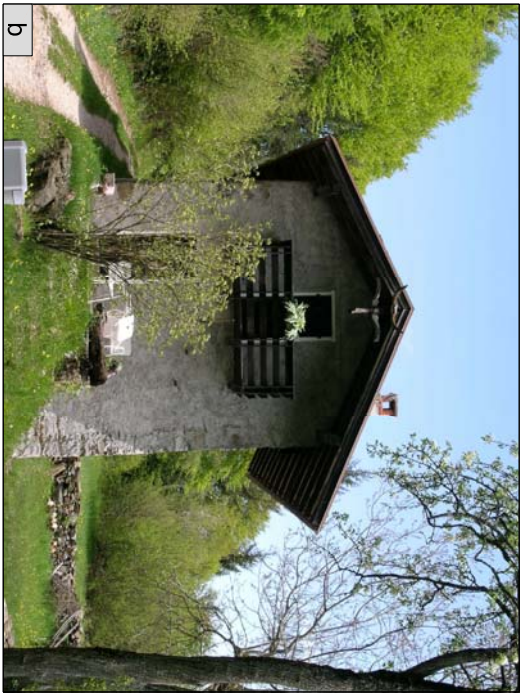
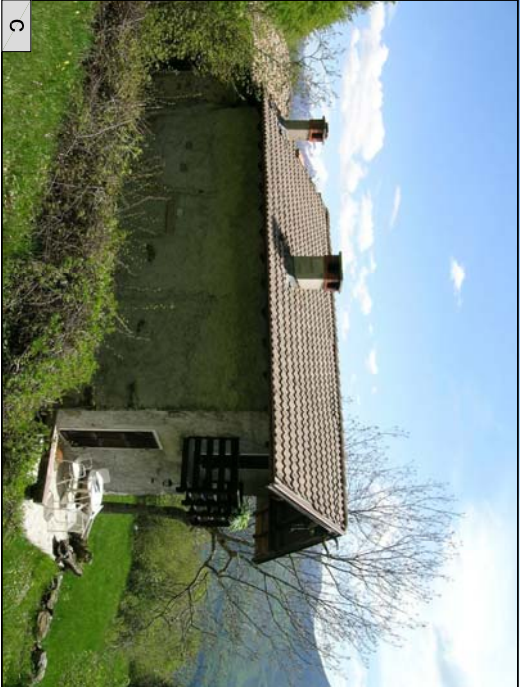
documentazione fotografica

6. Tipologia architettonica	Originale Modificata (grado leggero): interventi su finiture facciate, materiali, serramenti, manto di copertura TRasformata (grado medio): interventi su elementi parziali quali tetto, facciate e fori Alterata (grado notevole): interventi su struttura originaria quali tipo costruttivo, volume, tipo facciate, tipo fori, tipo tetto

7. Stato conservazione	BUono (necessita solo interventi di manutenzione)  Discreto (necessita interventi su parti edificio)  Cattivo (necessita interventi su intera struttura)	SBUSDI SCA

- Si auspica:
- la riqualificazione del prospetti mediante l'utilizzo di un intonaco grezzo a base di terra colorata ricostruito partendo dall'esempio fornito da quello originario ancora permanente sull'edificio confinante contraddistinto dal N.038;
  - il rifacimento del manto di copertura;
  - l'eliminazione delle cornici bianche aggettanti apposte sui fori del fronte Sud e su quelli del secondo livello del fronte Est, consentendo eventualmente la loro sostituzione con cornici lapidee analoghe a quelle degli altri fori;
  - il rifacimento della pavimentazione esterna realizzata in gettata di cemento.
- E' consentita la riapertura dei fori tamponato contornato da cornici di pietra originali presente sul fronte Ovest.
