edificio N.127

| Comune di: | ARCO |
| Frazione: | Velo |

SCHEDA DI PROGETTO

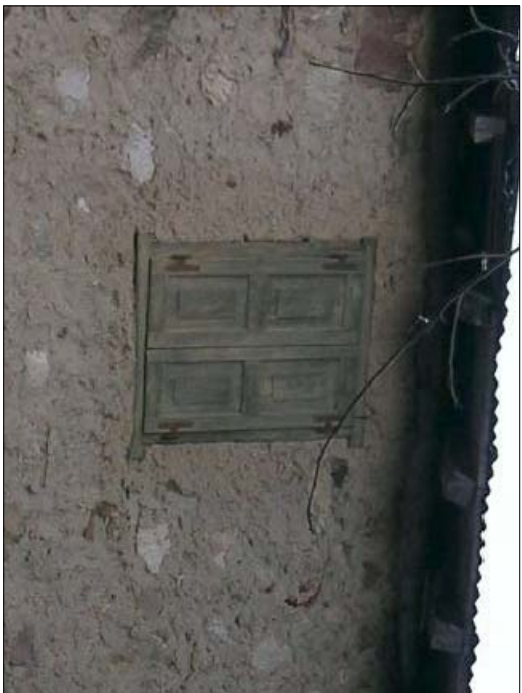
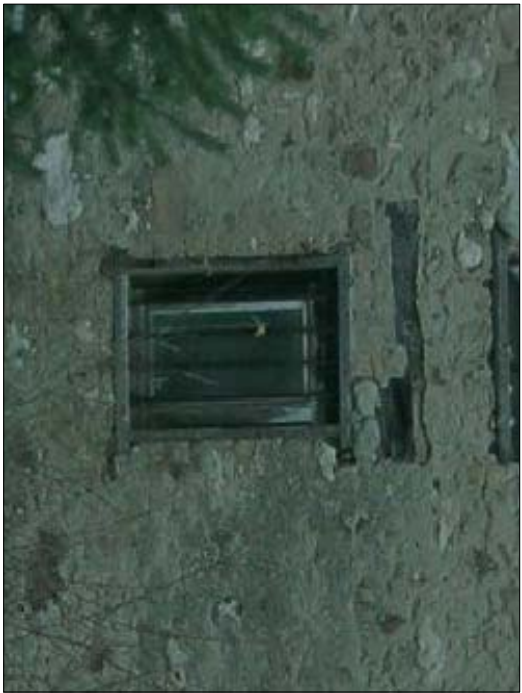
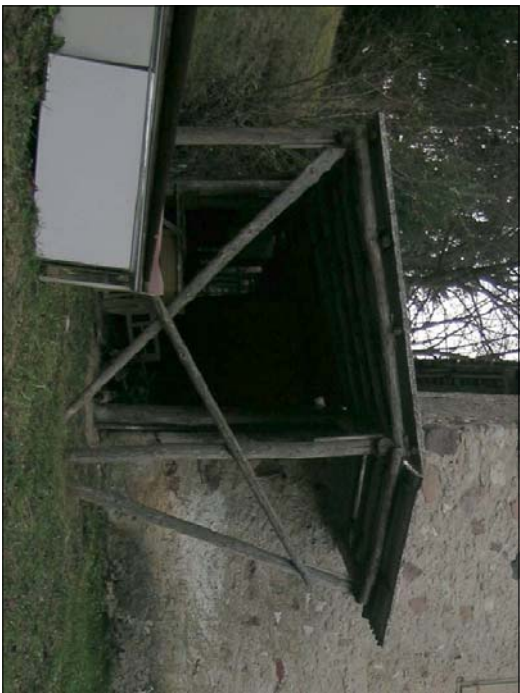
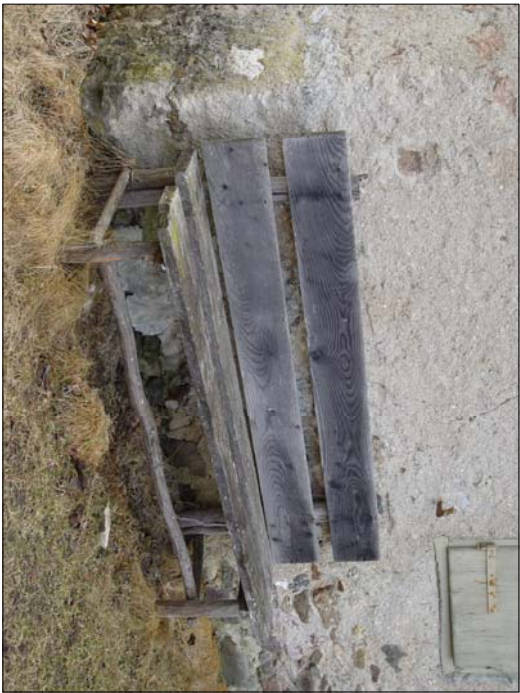
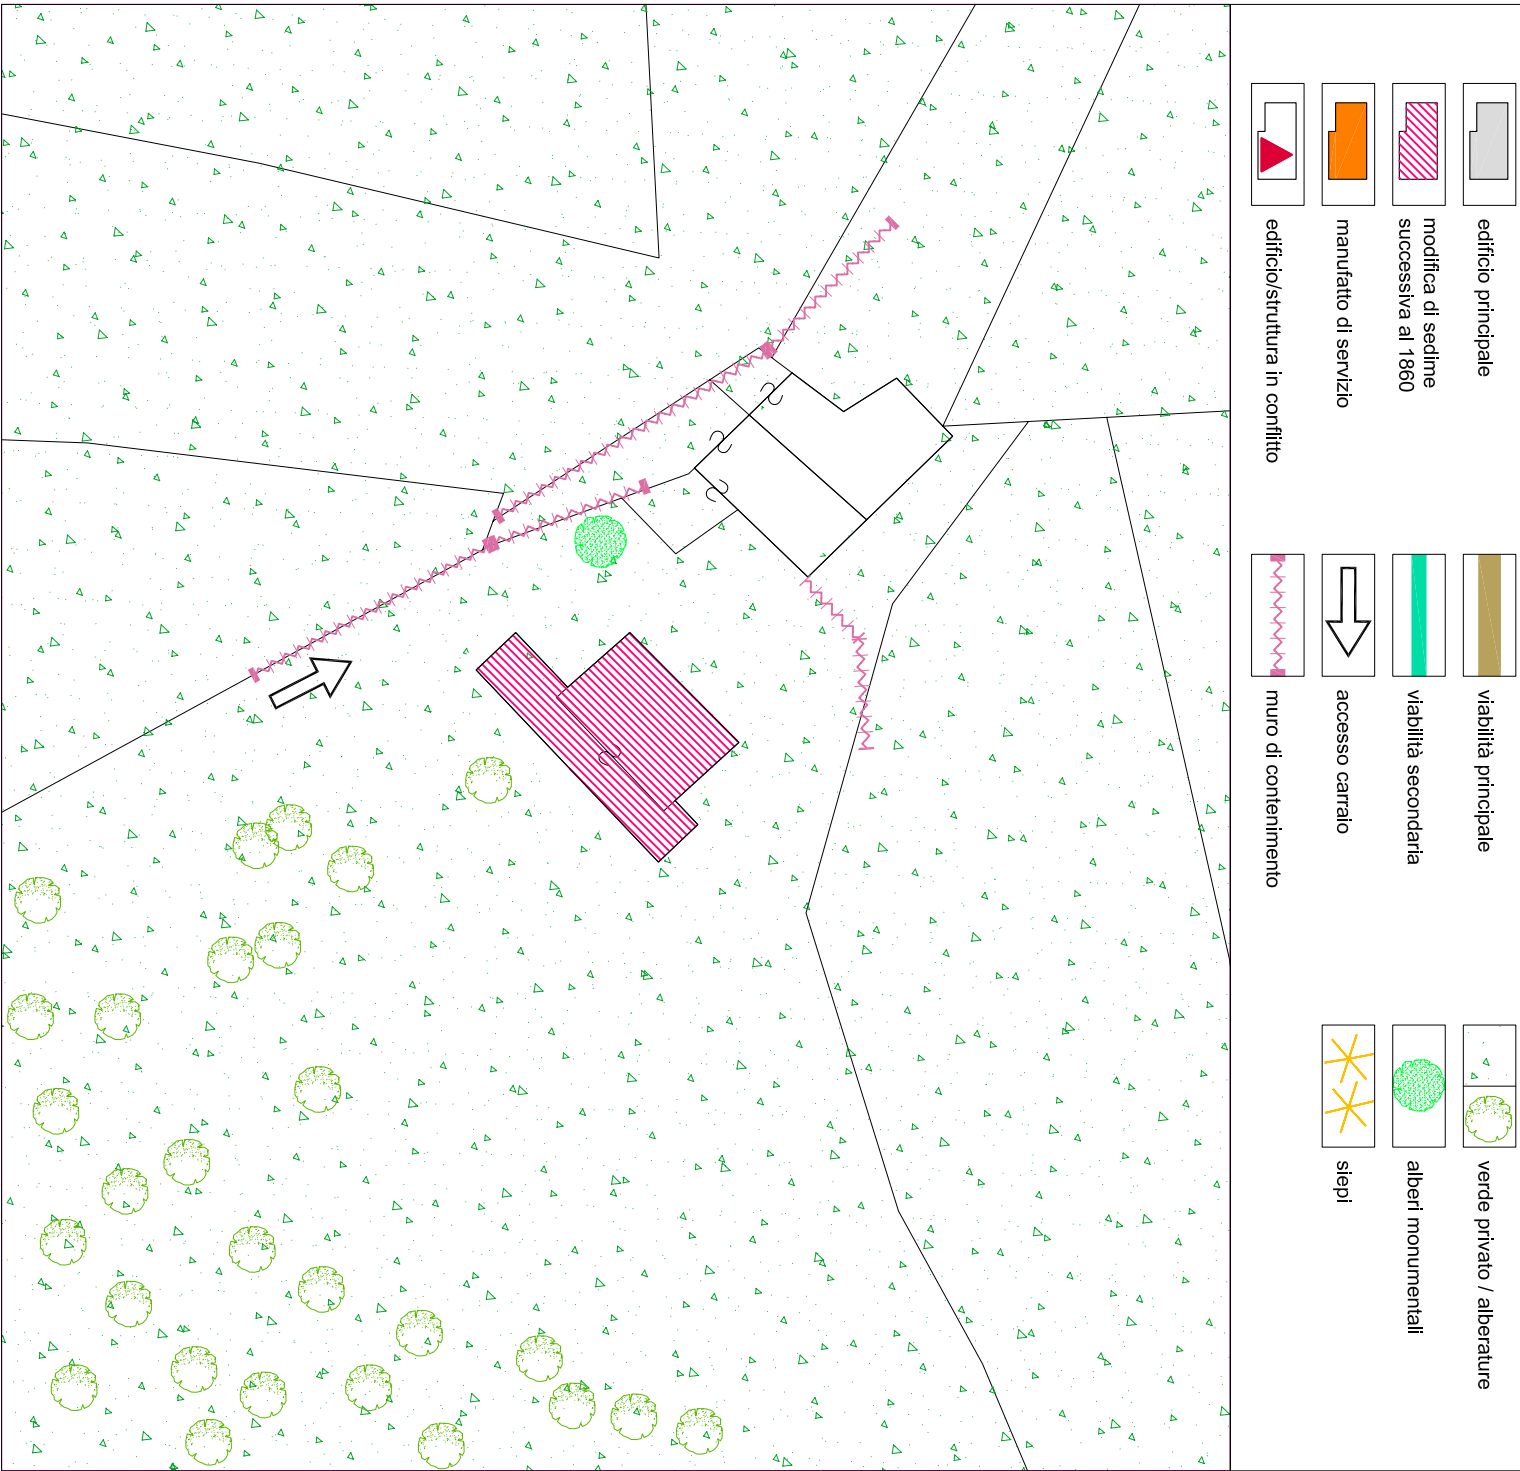
La tipologia originaria dell'edificio risulta praticamente intatta.  
Lungo il fronte Sud-Est dell'edificio, in aggetto rispetto alla lunghezza dello stesso, probabilmente in epoca successiva a quella di realizzazione del manufatto principale, è stata costruita una tettoia con struttura in legno, regolarmente accatastata.

Si auspica il rifacimento del manto di coperturata e l'uniformazione dei comignoli secondo quanto specificatamente previsto dalle N.T.A..  
Non è concessa la costruzione di nuove tettoie.
