**Comune di Arco**  
**PROVINCIA DI TRENTO**  
**Piano Regolatore Generale**

**Censimento Patrimonio Edilizio Montano Esistente**

**SCHEDA DI INDAGINE**

edificio N.001

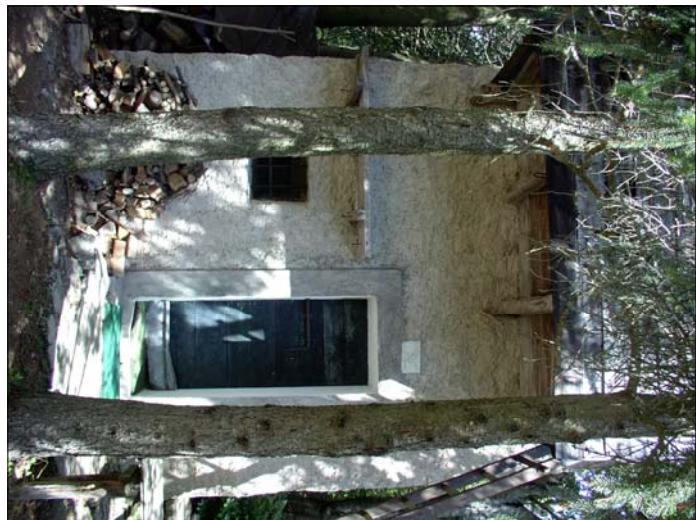
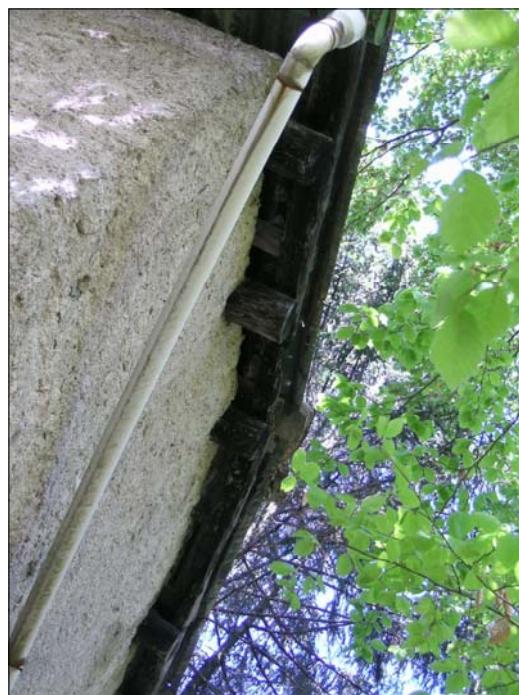
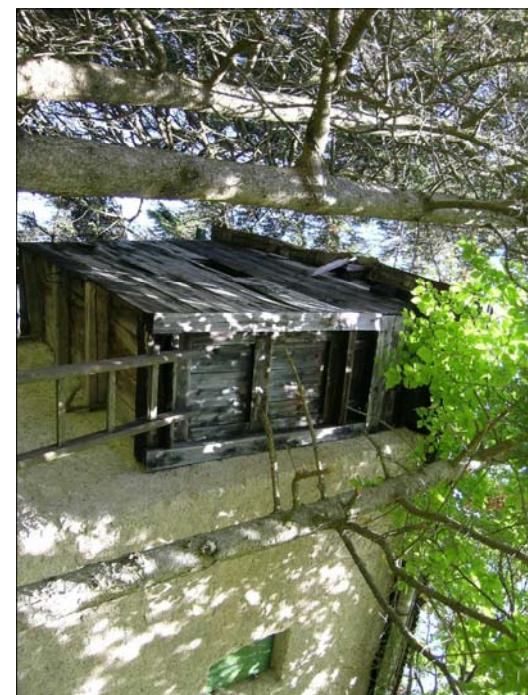
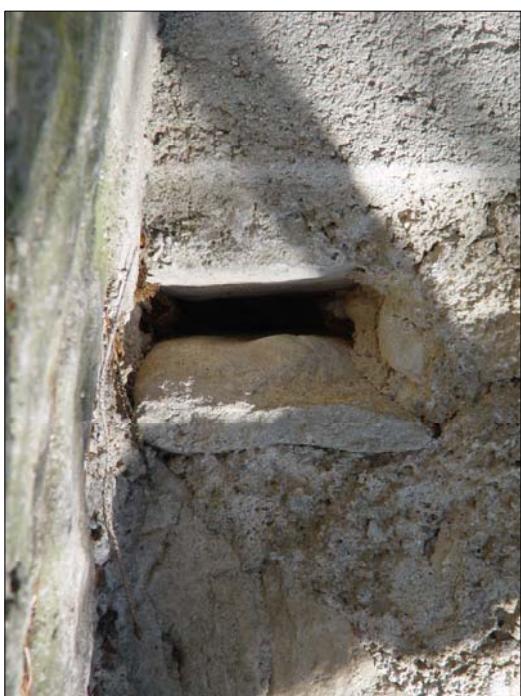
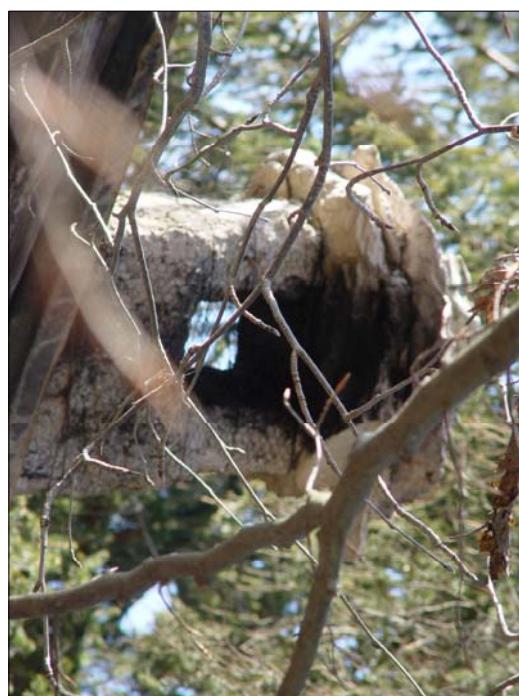
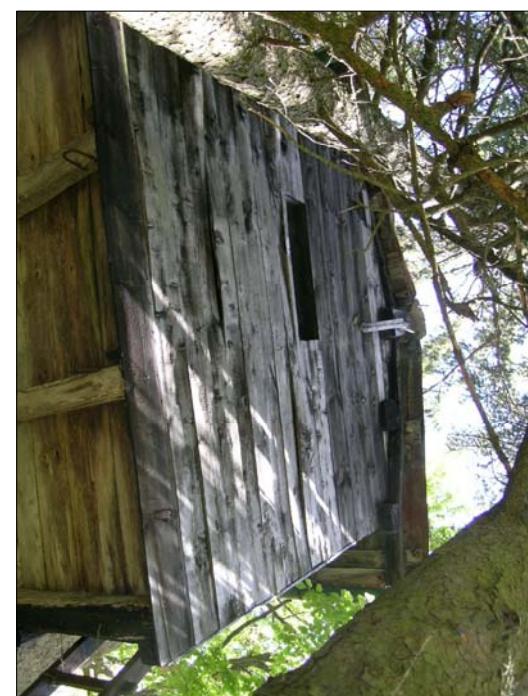
La tipologia originaria dell'edificio risulta ancora intatta.

Di notevole importanza documentale risultano gli elementi architettonici originali quali:

- la scala esterna in legno, unico collegamento tra i due livelli dell'edificio;
- il ballatoio tamponato con assito orizzontale esterno alla struttura in travetti semplici sbizzarriti, attraverso il quale avviene l'accesso diretto al piano superiore del roccolo;
- il comignolo rifinito con intonaco di calce e cappello realizzato attraverso l'assemblaggio di blocchi di pietra a spacco;
- una caratteristica feritoia ricavata nella parte basamentale dell'edificio, a lato della porta d'accesso al piano terra, utilizzata come presa d'aria.

Sono rilevabili alcuni elementi estranei alla tipologia originaria, giustificati dall'uso attuale della struttura stessa, comunque incongrui per scelta dei materiali e soluzioni costruttive, quali:

- la copertura realizzata mediante l'impiego di un manto in lamiera tipo ondulina;
- i canali di gronda e pluviali in lamiera zincata e pvc convergenti nella vasca d'accumulo posta sul retro del manufatto.

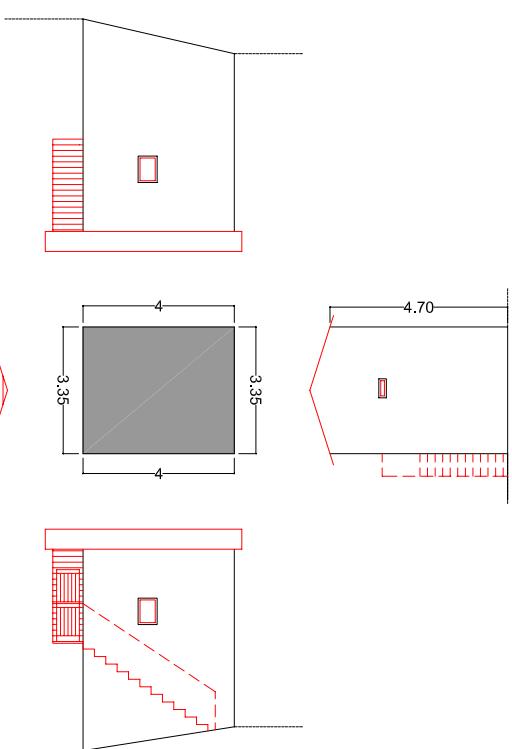
### stato di progetto

- NOTE PUNTUALI FINALIZZATE ALL'INTERVENTO**
- E' imposta la conservazione del caratteristico ballatoio chiuso in legno. In alternativa al ripristino dell'originale scala mobile esterna in legno, è concessa la realizzazione di una semplice scala fissa, sempre in legno, per mantenere l'accesso al piano superiore tramite il ballatoio.
- Le aperture presenti dovranno essere mantenute senza modifiche della forma, dimensione e posizione.
