edificio N.128

Comune di:	ARCO
Frazione:	Velo
Località/civico:	Posse - 20
Comune Catastale:	Oltresarca
Foglio di mappa N.	14
P.ed. / p.f.	.602/1 - .602/2

Comune di Arco
PROVINCIA DI TRENTO
Piano Regolatore Generale
Variante al Patrimonio Edilizio Montano

SCHEDA DI PROGETTO

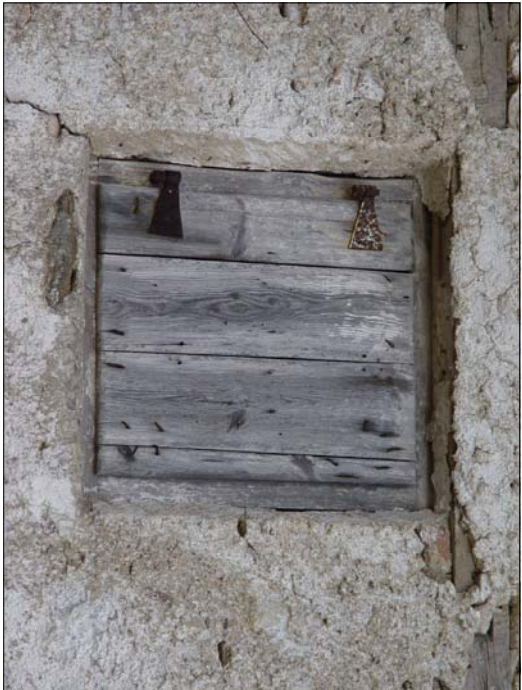
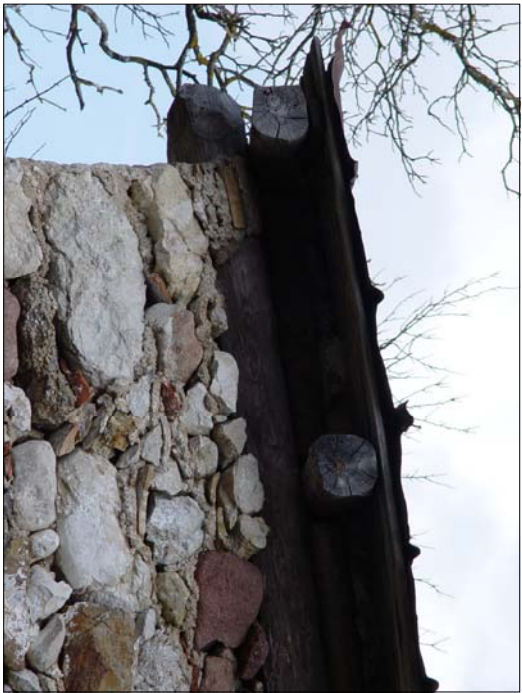
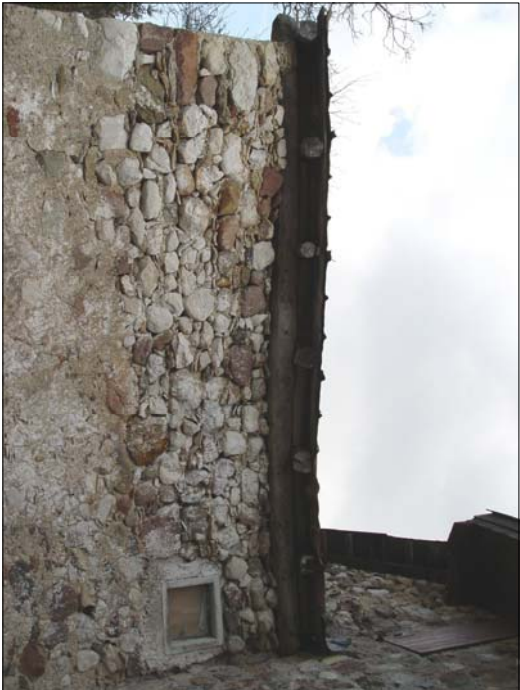
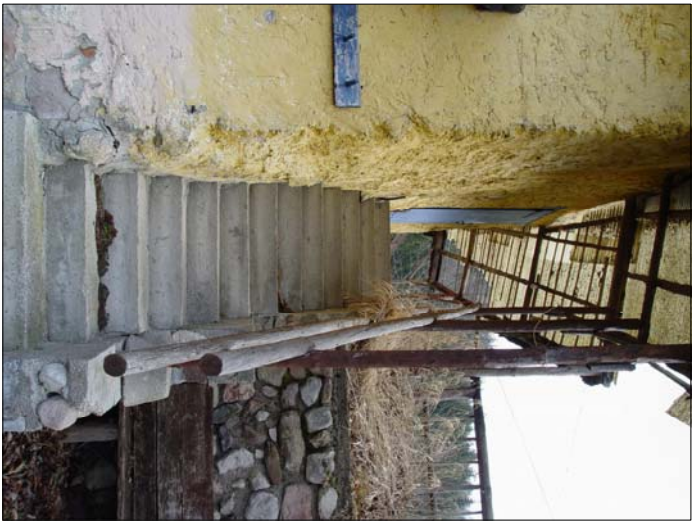
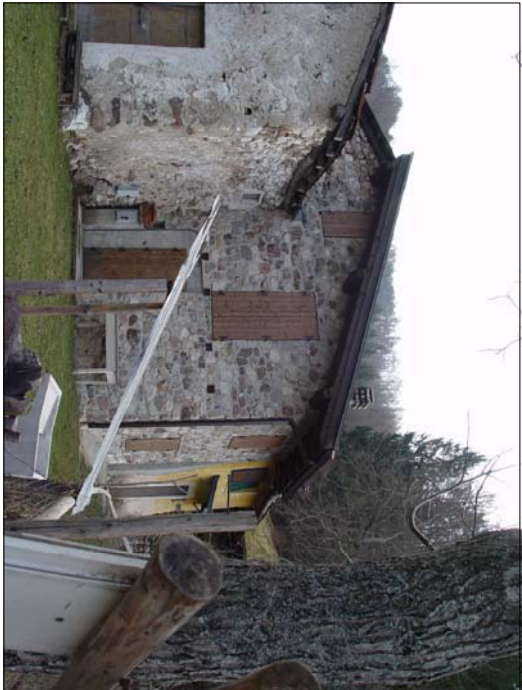
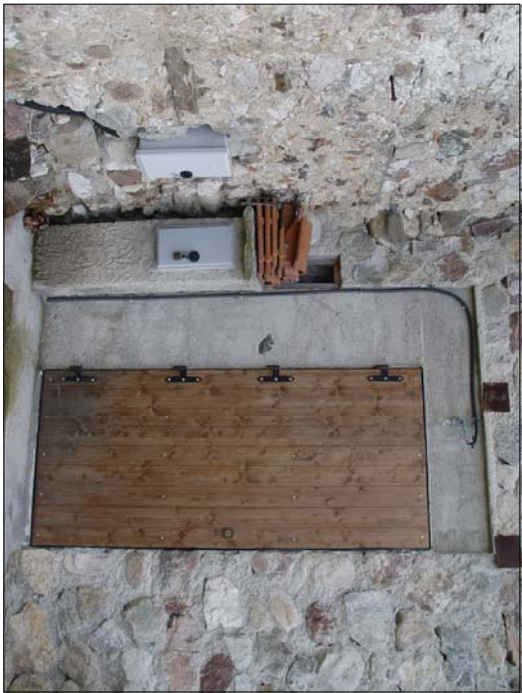
documentazione fotografica

La tipologia originaria dell'edificio risulta praticamente intatta.
Sono rilevabili diffusi interventi di grado leggero susseguitesi nel tempo e un buon intervento di recupero svolto parzialmente sulla parte Ovest dell'edificio.

Quest'ultima risulta di conseguenza come rientrante nella "categoria di appartenenza B", a differenza della rimanente parte del complesso edilizio, la più consistente, classificabile invece come "A".

Non è concessa la costruzione di nuove tettoie ma è concessa la sistemazione di quelle realizzate sui fronti Nord-Est e Sud-Est dell'edificio, mantenendo le dimensioni rilevate, purché l'intervento avvenga nel rispetto di quanto specificatamente contenuto all'interno delle N.T.A..

Si auspica il rifacimento, o quanto meno la mitigazione, della scala esterna realizzata in cemento armato in aderenza al fronte Sud-Est.

Per quanto attiene la parte del complesso rientrante nella "categoria di appartenenza B" si prevede la TIPOLOGIA DI INTERVENTO DI MANUTENZIONE STRAORDINARIA con una specifica nota in riferimento alla sostituzione del cornigolo prefabbricato in cemento e alla mitigazione della fascia in cemento a vista contornante il foro di accesso all'edificio.
