Comune di Arco
PROVINCIA DI TRENTO
Piano Regolatore Generale

Censimento Patrimonio Edilizio Montano Esistente

SCHEDA DI INDAGINE

edificio N.136

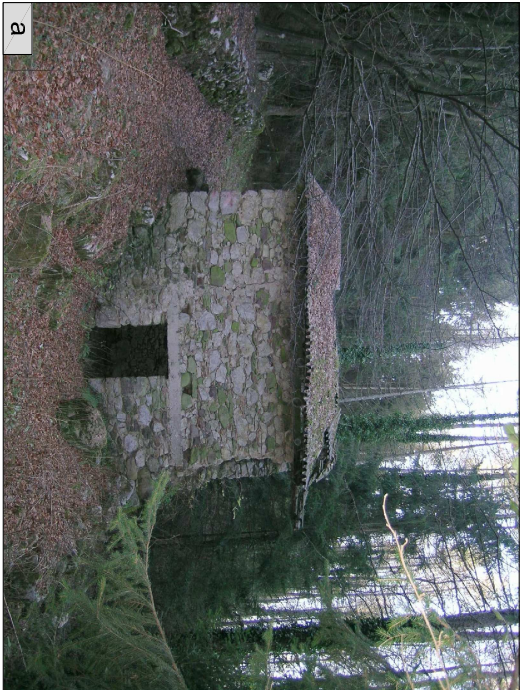
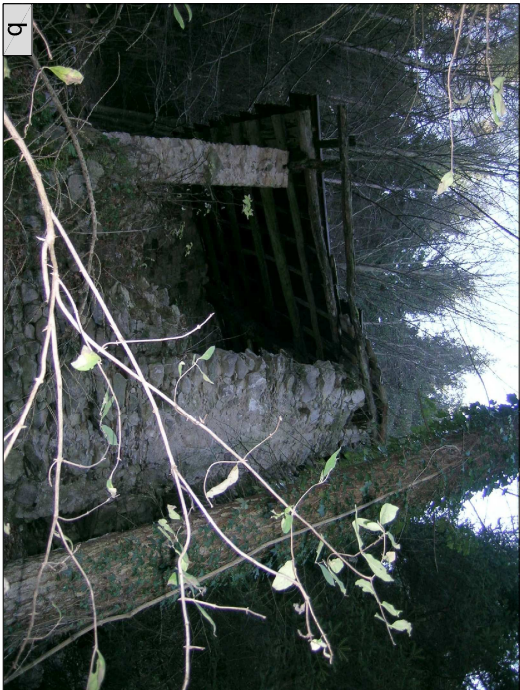
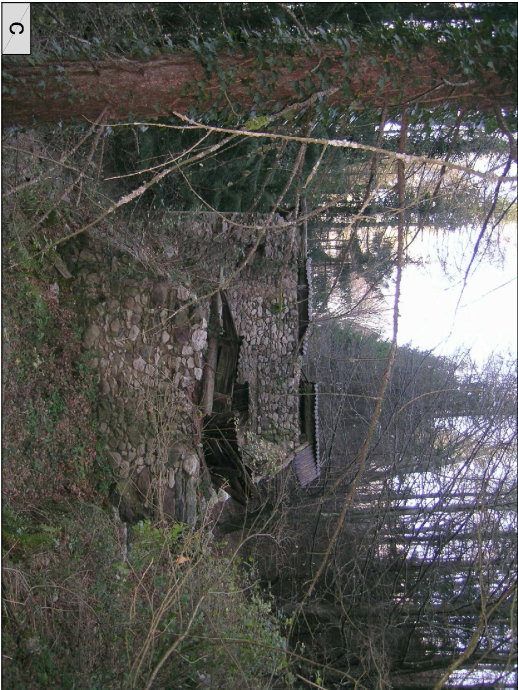
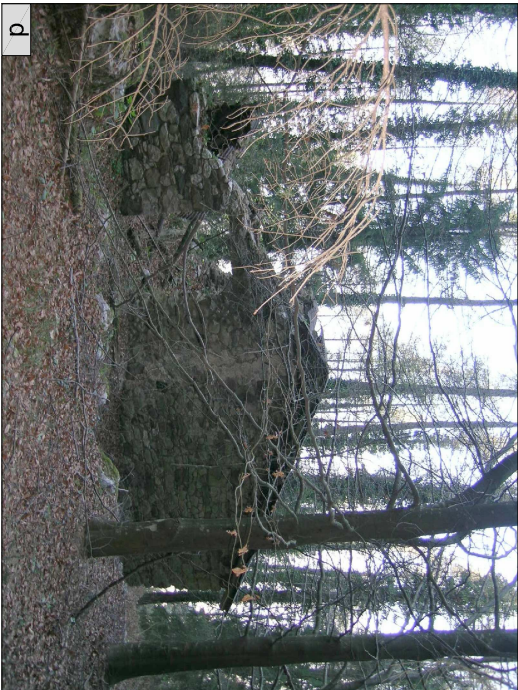
documentazione fotografica

Il manufatto presenta un elevato grado di degrado e evidenti segni di crollo pur mantenendo pressochè integre le muraure perimetrali fino alla quota di imposta del tetto, in gran parte crollato e privo di manto di copertura originario. L'edificio si sviluppa seguendo il naturale andamento del terreno presentando due livelli entrambi accessibili direttamente dall'esterno: destinato a fienile e dormitorio il superiore, a stalla quello inferiore.

L'attuale stato di degrado ed abbandono non consente una corretta verifica delle dimensioni e delle quote originarie del manufatto che andranno, dunque, verificate con un rilievo dettagliato prima di effettuare l'intervento.

E' concessa la ricostruzione della parte crollata da attuare secondo le indicazioni contenute nelle N.T.A. per ogni singolo elemento architettonico privo di documentazione diretta, rispettando il sedime e la quota di imposta del tetto originari.

Le parti murarie rimaste e il materiale tradizionale crollato vanno recuperati e integrati nelle parti mancanti possibilmente con impiego di materiale affine, facendo attenzione a consentire la lettura delle differenze tra l'"originale" e l'"integrazione".

Dopo avere individuato le quote esterne originarie, ora modificate dallo stato di degrado, sarà possibile realizzare nuove aperture finalizzate alla fruizione e illuminazione dei locali.

E' imposto il mantenimento e il recupero delle aperture originali ancora pienamente leggibili, e del caratteristico avvolto presente al primo livello.
