**Comune di Arco**  
**PROVINCIA DI TRENTO**  
**Piano Regolatore Generale**

Censimento Patrimonio Edilizio Montano Esistente

SCHEDA DI INDAGINE

edificio N.049

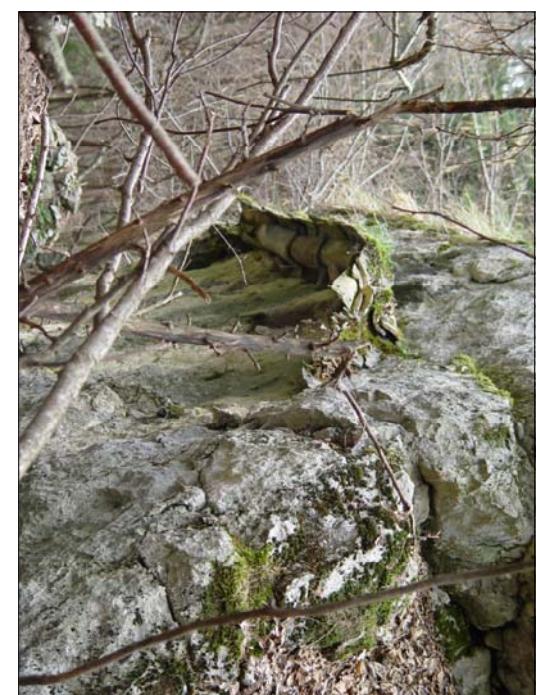
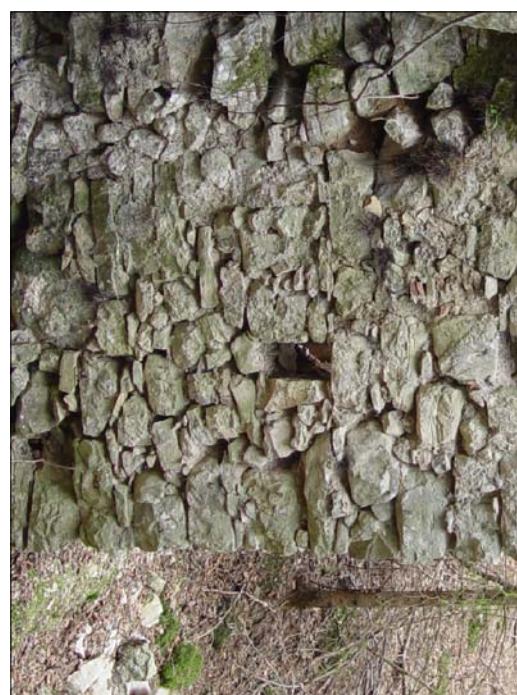
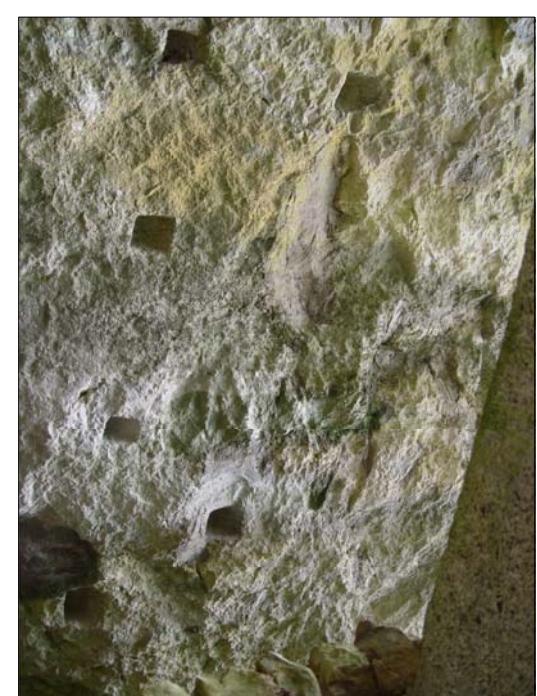
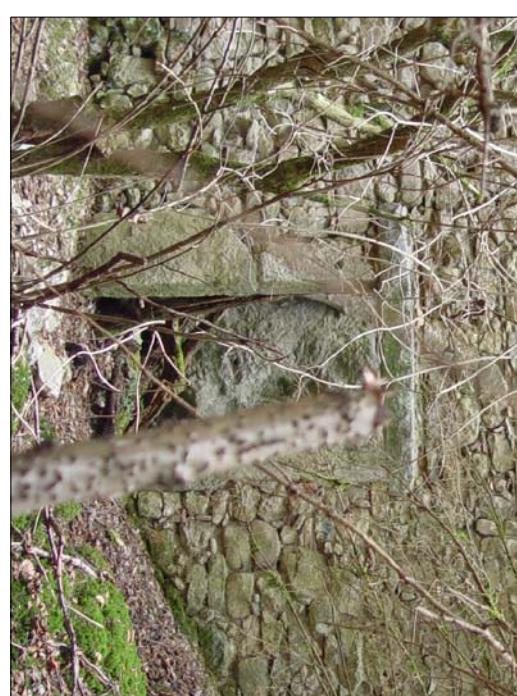
L'edificio manifesta un alto grado di degrado e presenta evidenti segni di crollo nella parte superiore.  
Il manufatto è stato eretto sfruttando l'appoggio alla roccia retrostante che ne costituisce il fronte Est.

Allo stato attuale l'edificio risulta immerso in una fitta vegetazione parzialmente spontanea, in gran parte frutto di un intervento di impianto intensivo di abete rosso.
