Comune di Arco  
PROVINCIA DI TRENTO  
Piano Regolatore Generale

Censimento Patrimonio Edilizio Montano Esistente

SCHEDA DI INDAGINE

edificio N.102

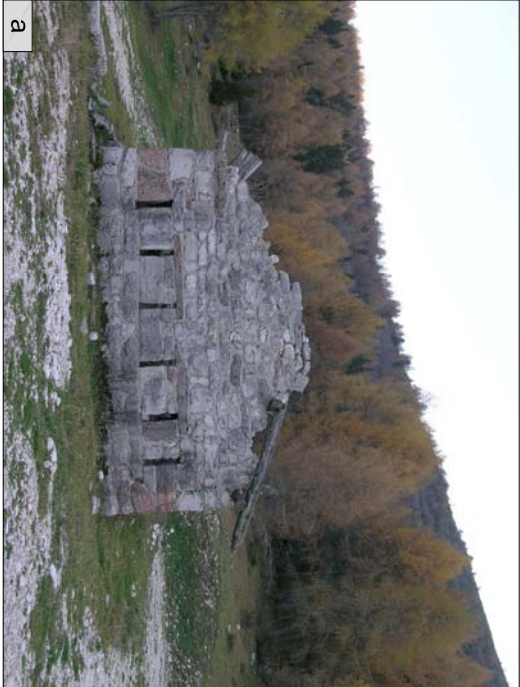
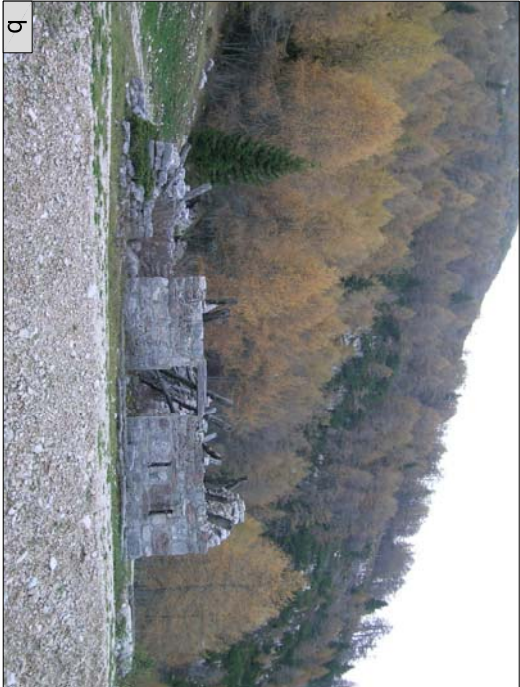
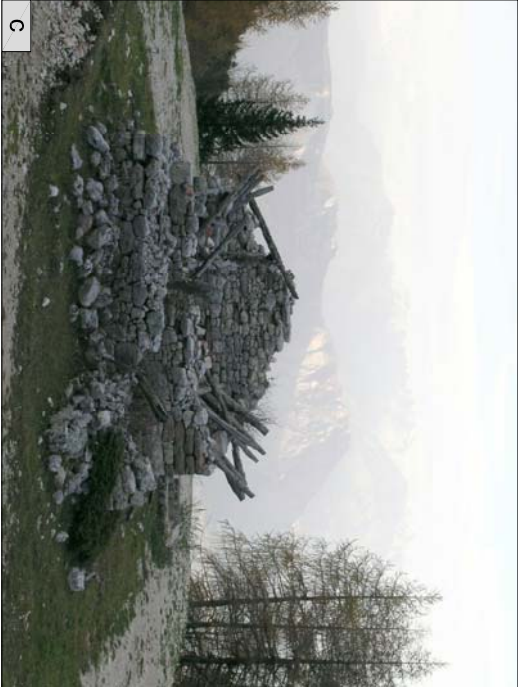
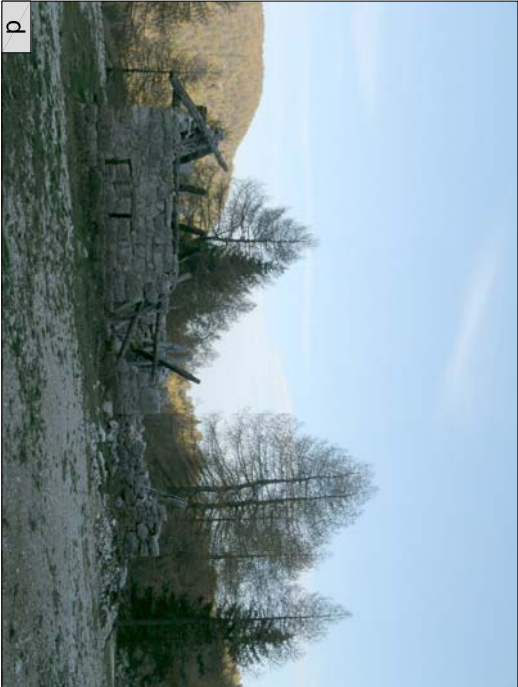
documentazione fotografica

Il manufatto presenta un elevato grado di degrado ed evidenti segni di crollo, preservando comunque la quota originaria di imposta del tetto in più punti.  
Il complesso era destinato a malga costituita da due cellule funzionali affiancate: la parte più consistente, quella collocata a Nord, riservata al ricovero delle bestie; la parte attigua più ridotta, a Sud, per la lavorazione del latte e dormitorio.  
Poco distante si rileva ancora la presenza di un grande abbeveratoio a due vasche separate.

Si prevede la TIPOLOGIA DI INTERVENTO DI RICOSTRUZIONE.  
Eventuale documentazione grafica o fotografica storica potrà essere di supporto all'individuazione dell'intervento da effettuare.

Le parti murarie rimaste e il materiale tradizionale crollato vanno recuperati e integrati nelle parti mancanti possibilmente con impiego di materiale affine, facendo attenzione a consentire la lettura delle differenze tra l'"originale" e l'"integrazione".  
E' imposto il mantenimento della caratteristica tipologia di aperture ancora parzialmente leggibile.  
Nel caso in cui al manufatto venga associata la destinazione d'uso residenziale, è consentito inserire nella parte Sud, originariamente "casera" e dormitorio, e nelle parti crollate della parte Nord, nuove aperture con caratteristiche tali da consentire l'effettiva illuminazione dei locali interni secondo lo schema indicativo allegato alla presente scheda.  
In caso contrario (recupero della destinazione d'uso agricola) dovranno prevalere specifiche scelte di ordine tecnico, pur confermando il mantenimento delle parti originali rimaste.
