# Comune di Arco

### Piano Regolatore Generale

Variante al Patrimonio Edilizio Montano

edificio N.134

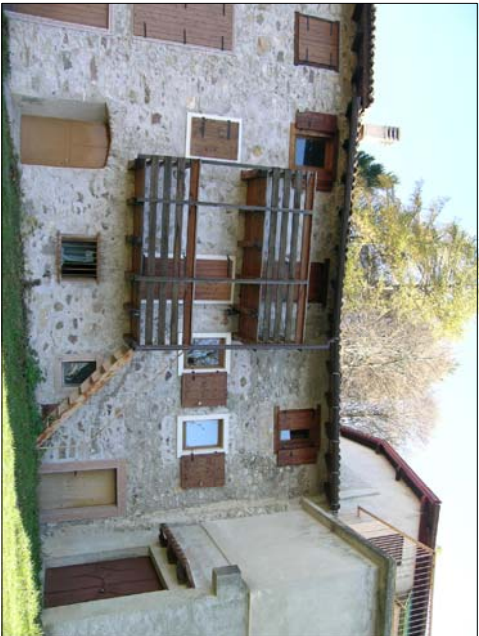
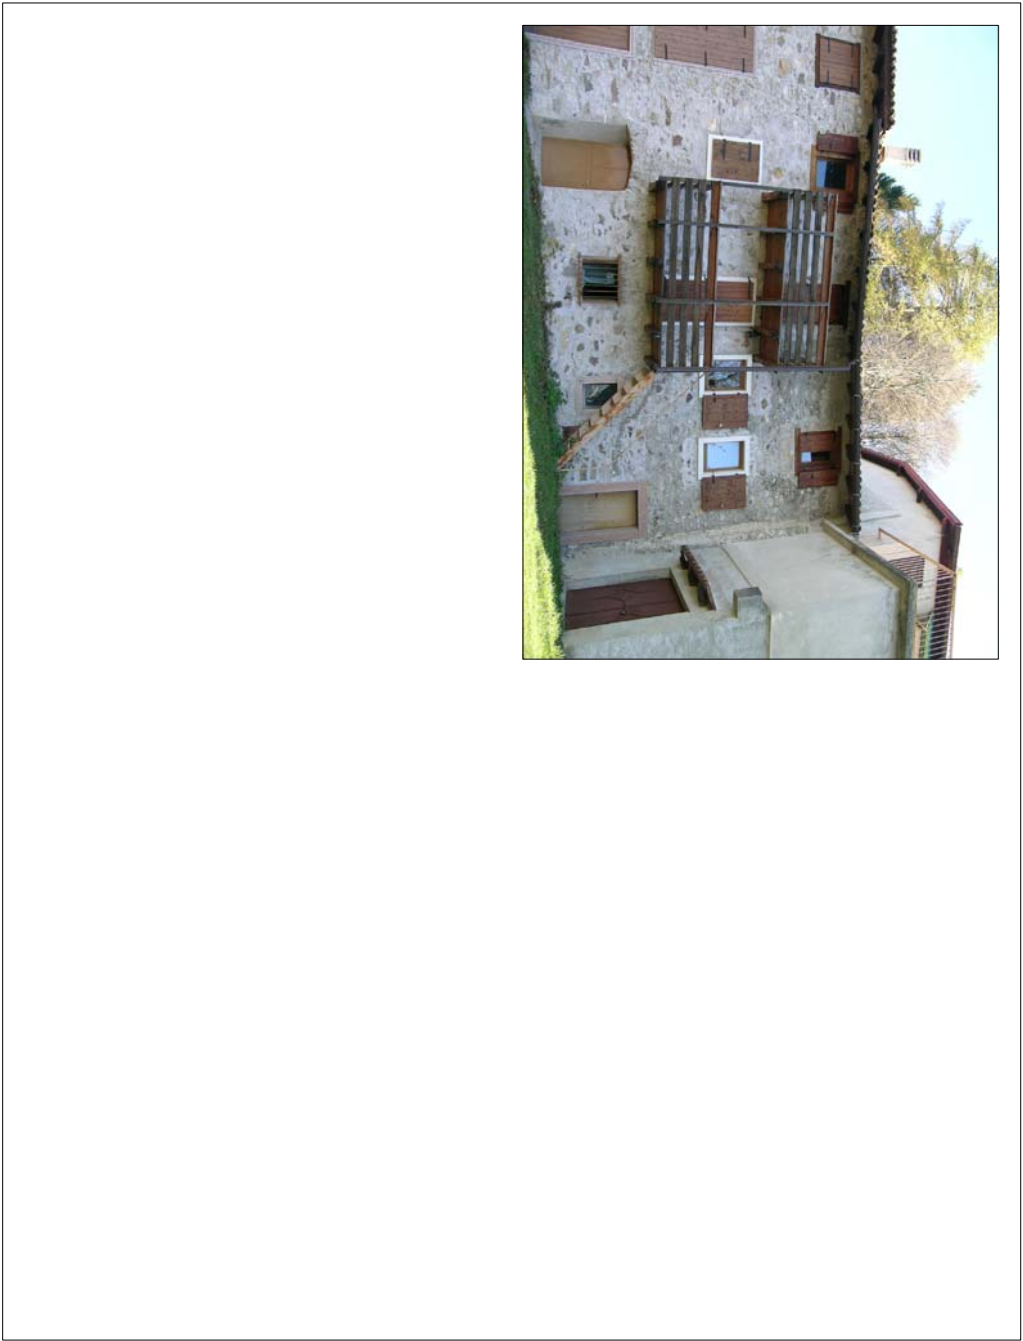
particolari

Complesso edilizio originariamente definito "Malga Perati", composto da due cellule affiancate non coeve.

Si auspica la sostituzione dei comignoli prefabbricati in cemento e della scala esterna in ferro per l'accesso al secondo livello tramite ballatoio in legno.
