Comune di Arco  
PROVINCIA DI TRENTO  
Piano Regolatore Generale

Censimento Patrimonio Edilizio Montano Esistente

SCHEDA DI INDAGINE

edificio N.099

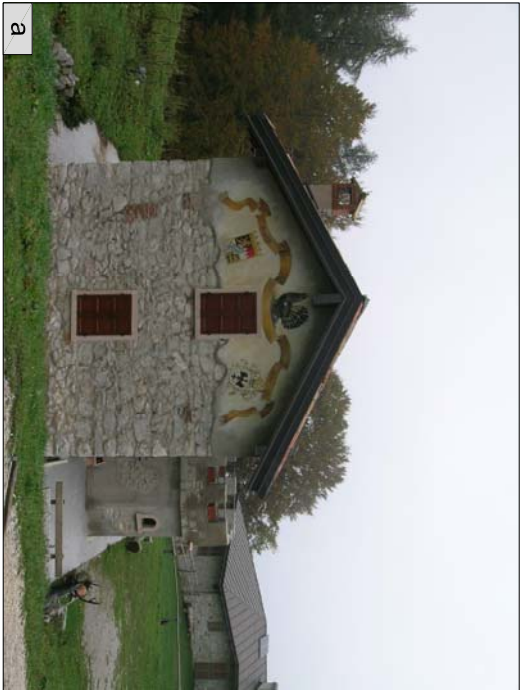
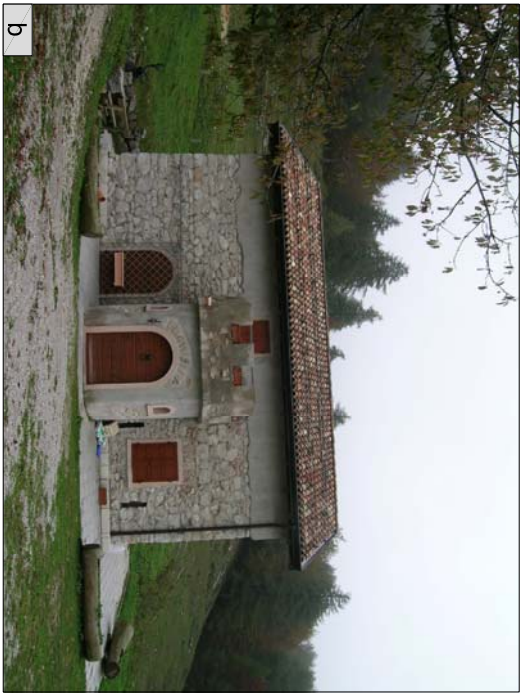
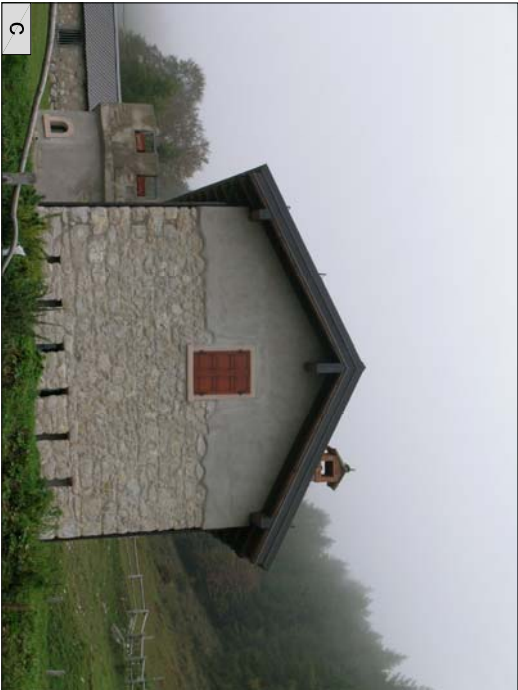
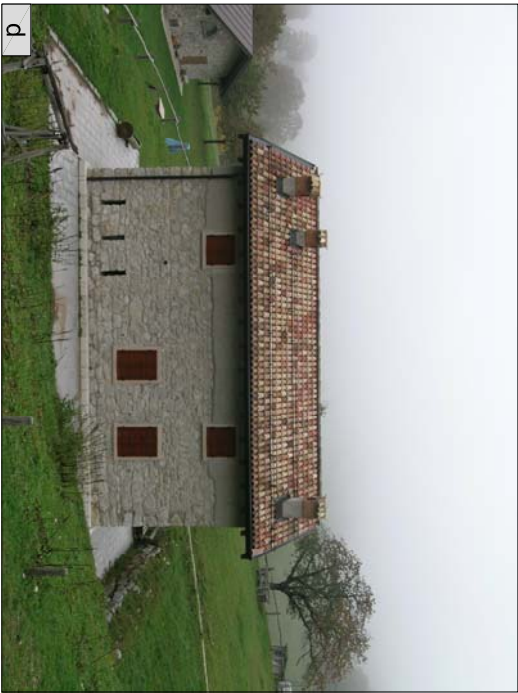
documentazione fotografica

Edificio originariamente parte della "Malga Pedrini".

E' imposta la demolizione della superfetazione realizzata a ridosso del fronte Est dell'edificio, completamente estranea alla tipologia originaria.  
Si auspica il rifacimento della pavimentazione esterna e l'eliminazione del cordolo realizzato alla base dell'edificio.
