Comune di Arco
PROVINCIA DI TRENTO
Piano Regolatore Generale

Censimento Patrimonio Edilizio Montano Esistente

SCHEDA DI INDAGINE

edificio N.002

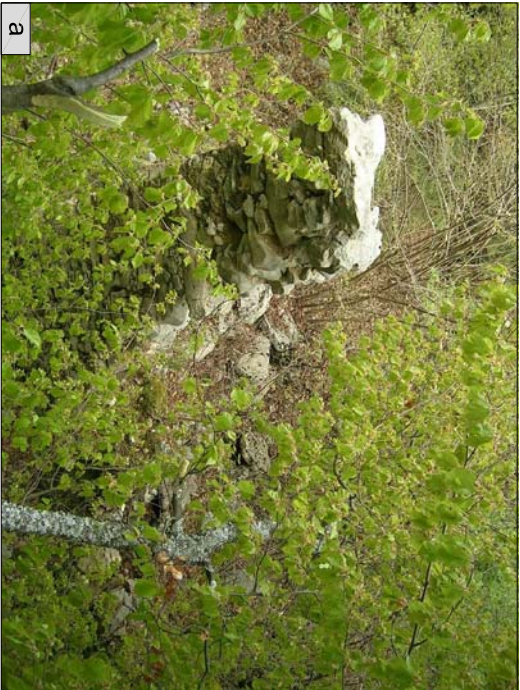
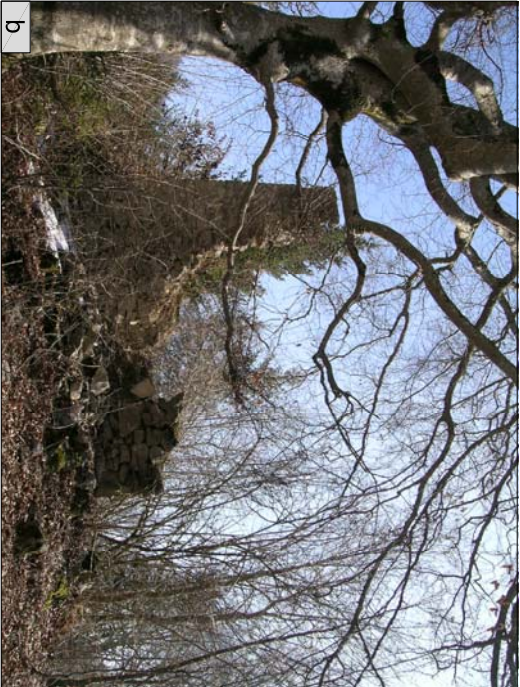
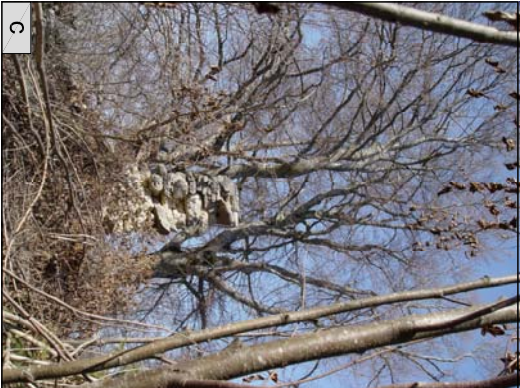
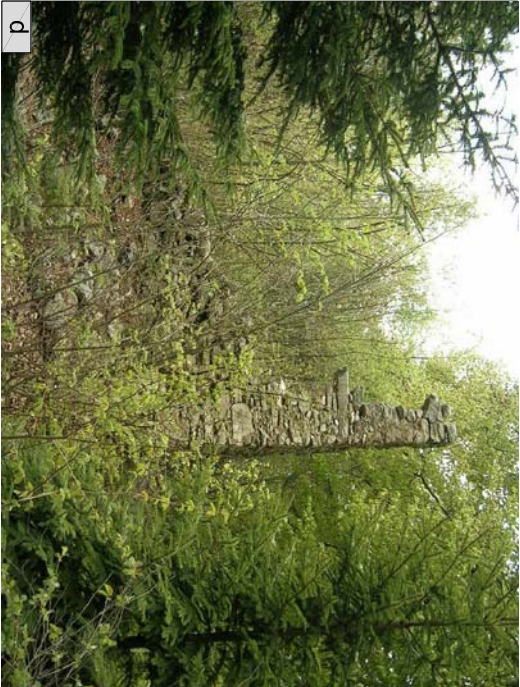
documentazione fotografica

Il manufatto presenta un elevato grado di degrado, ma la configurazione della pianta, la collocazione della struttura, l'imponente vegetazione (faggi) collocata a dimora nelle immediate vicinanze del fronte Ovest, la testimonianza dei conosctori del sito, consentono l'identificazione chiara della tipologia originaria del roccolo.

- le parti murarie rimaste e il materiale tradizionale crollato vanno recuperati e integrati nelle parti mancanti con impiego di materiale affine facendo attenzione a consentire la lettura delle differenze tra l'"originale" e l'"integrazione";

- non sono concesse più di due aperture per fronte, ad eccezione del fronte principale che deve ospitare anche il foro d'accesso all'edificio;
- la struttura ricostruita deve presentare nel complesso un corretto proporzionamento degli elementi;

- vanno mantenuti i faggi secolari collocati nelle immediate vicinanze del fronte Ovest, la restante vegetazione direttamente interferente con l'edificio può subire interventi di eliminazione e diradamento entro il raggio massimo di ml 25,00 misurati dal perimetro della base;

Il recupero dell'edificio è ritenuto significativo ai fini della caratterizzazione dell'identità del luogo e della salvaguardia del contesto ambientale, e si prevede quindi la TIPOLOGIA DI INTERVENTO DI RICOSTRUZIONE da attuare secondo le indicazioni contenute nelle N.T.A. per ogni singolo elemento architettonico.

- Si segnala quale esempio di schema tipologico generale di riferimento quello desumibile dall'edificio esistente allo stato originale rilevato attraverso la scheda N.001.
- Nella fattispecie l'intervento deve rispettare i seguenti vincoli:
- vanno mantenute le dimensioni di base rilevate;
 - l'altezza del fronte più alto dell'edificio (misurata secondo le modalità fissate dalle norme del P.R.G.) non deve eccedere i ml 6,00;
