Comune di Arco  
PROVINCIA DI TRENTO  
Piano Regolatore Generale

Censimento Patrimonio Edilizio Montano Esistente

SCHEDA DI INDAGINE

edificio N.030

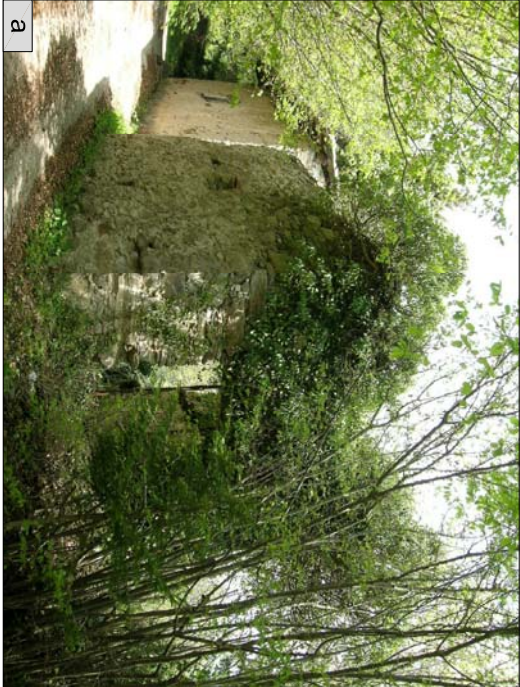
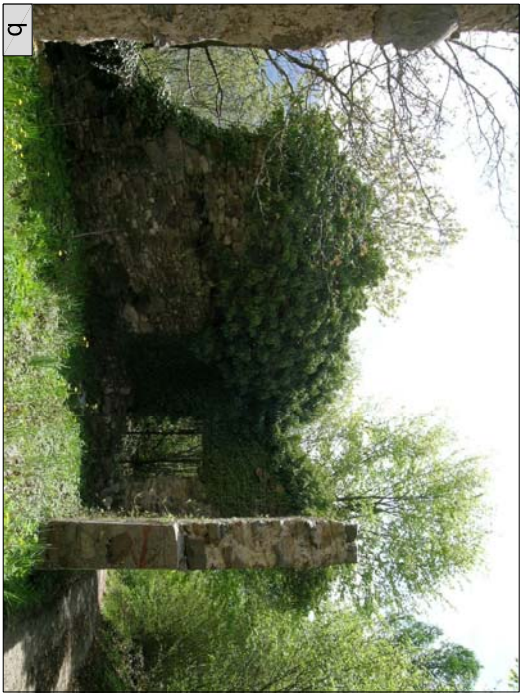
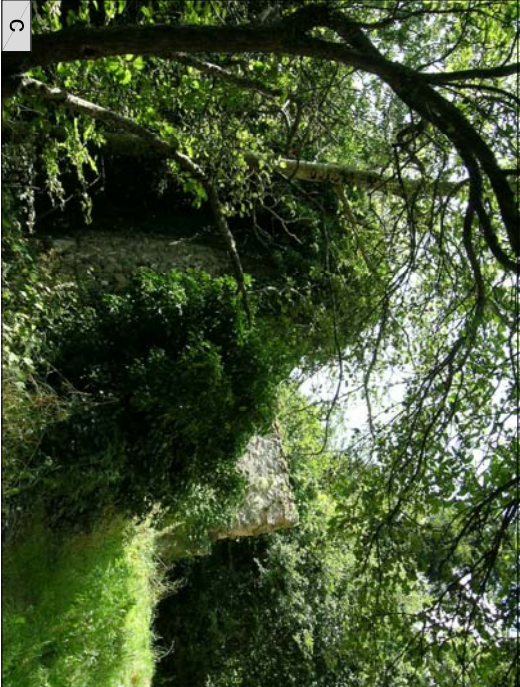
documentazione fotografica

L'edificio presenta un elevato grado di degrado.  
Originariamente costituiva un fienile caratterizzato da due livelli con solaio ligneo, probabilmente con copertura ad una falda inclinata.

Si prevede la TIPOLOGIA DI INTERVENTO DI RICOSTRUZIONE da attuare secondo le indicazioni contenute nele N.T.A. per ogni singolo elemento architettonico e seguendo lo schema indicativo allegato alla presente scheda.  
Eventuale documentazione grafica o fotografica storica potrà essere di supporto all'individuazione dell'intervento da effettuare.  
Lo schema allegato alla presente scheda costituisce un riferimento puramente indicativo; resta fermo il fatto che la ricostruzione deve comunque rispettare altezze massime prossime a quelle rilevate restituendo un edificio di due livelli fuori terra.  
Le parti murarie rimaste e il materiale tradizionale crollato vanno recuperati e integrati nelle parti mancanti possibilmente con impiego di materiale affine, facendo attenzione a consentire la lettura delle differenze tra l'"originale" e l'"integrazione".  
E' imposto il ripristino del solaio ligneo secondo le specifiche disposizioni contenute nell'abaco.

Nel caso in cui al manufatto venga associata la destinazione d'uso residenziale, il fronte Nord potrà essere chiuso da un tamponamento nel quale ricavare le aperture necessarie alla fruizione e all'illuminazione dei locali.  
Allo scopo è concessa l'apertura di nuovi fori anche sui restanti fronti dell'edificio.  
Al contrario, nel caso in cui l'edificio continui a costituire una struttura di servizio dell'edificio principale individuato dalla scheda N.029, il fronte Nord dovrà mantenere le aperture originarie apportando esclusivamente le misure necessarie a garantire la sicurezza dell'utilizzo (parapetto in legno, assito semplice tipo legnaia).
