COMUNE DI ARCO

**STUDIO DI COMPATIBILITÀ DI SUPPORTO ALLA VARIANTE
URBANISTICA CHE INTERESSA LA P.F. 1451, AREA SOGGETTA A
CAMBIO DI DESTINAZIONE D'USO, DA PRATIVO A PARTE
PARCHEGGIO E PARTE RESIDENZIALE**

Riva del Garda, aprile 2020

dott. geol. Germano Lorenzi

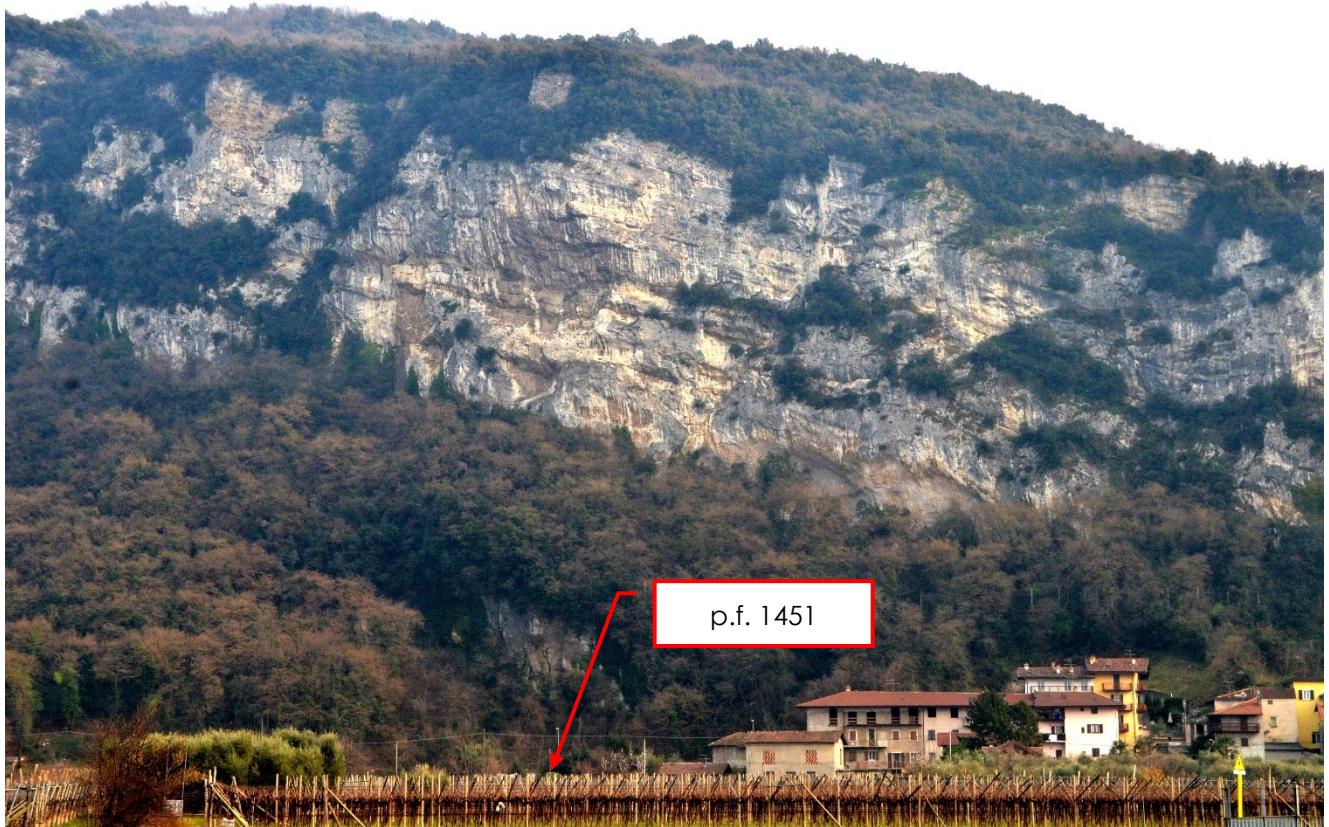
Figura 9 Panoramica della parete sovrastante l'area – Situazione al 12/3/2020

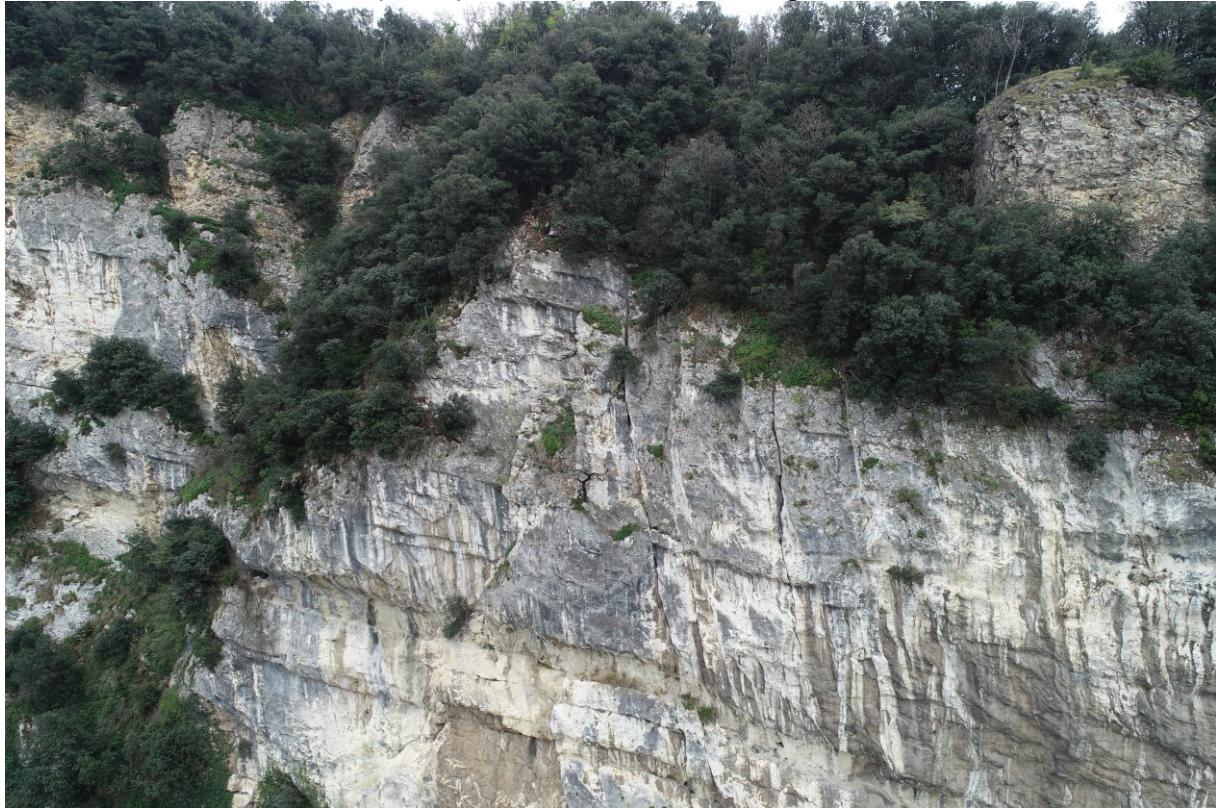
Figura 11 Settore orientale

ed occidentale è riportato nella Figura 11 e nella Figura 12. Una rappresentazione complessiva dello ricostruzione della parte principale è riportato nella Figura 13.

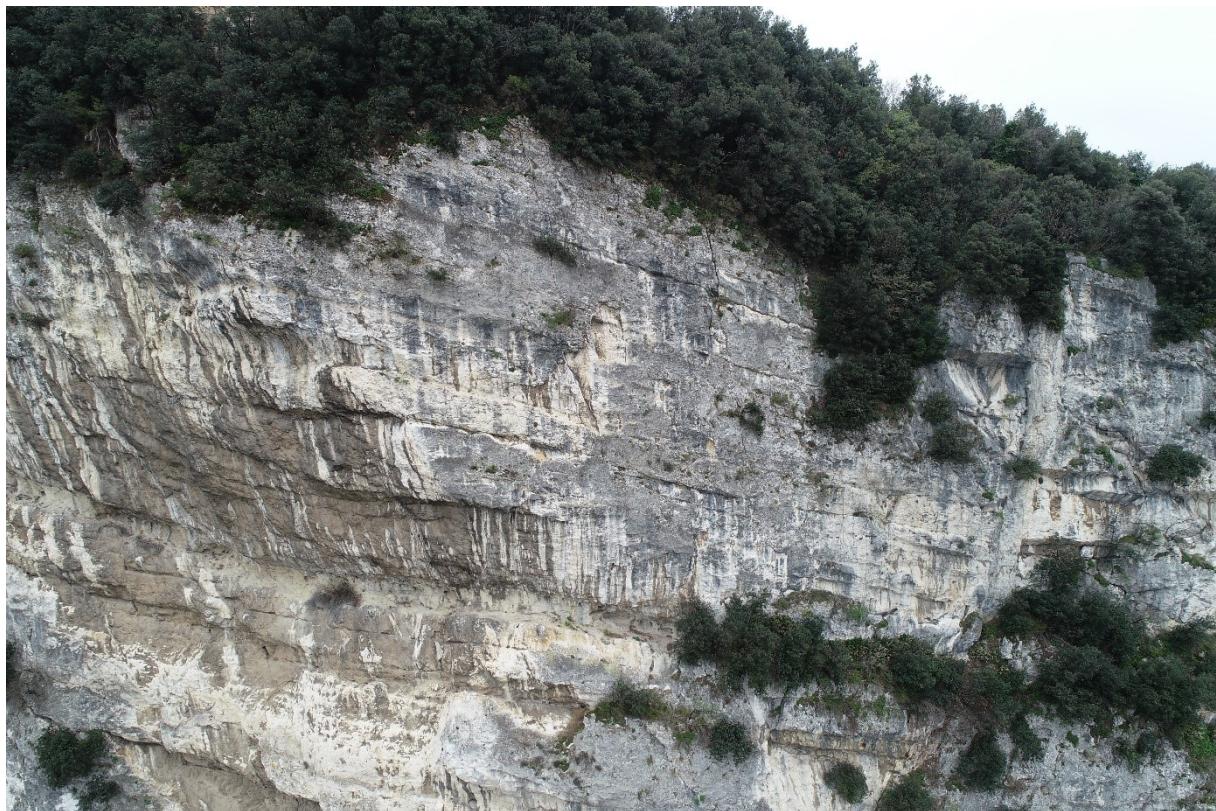
Figura 12 Settore occidentale

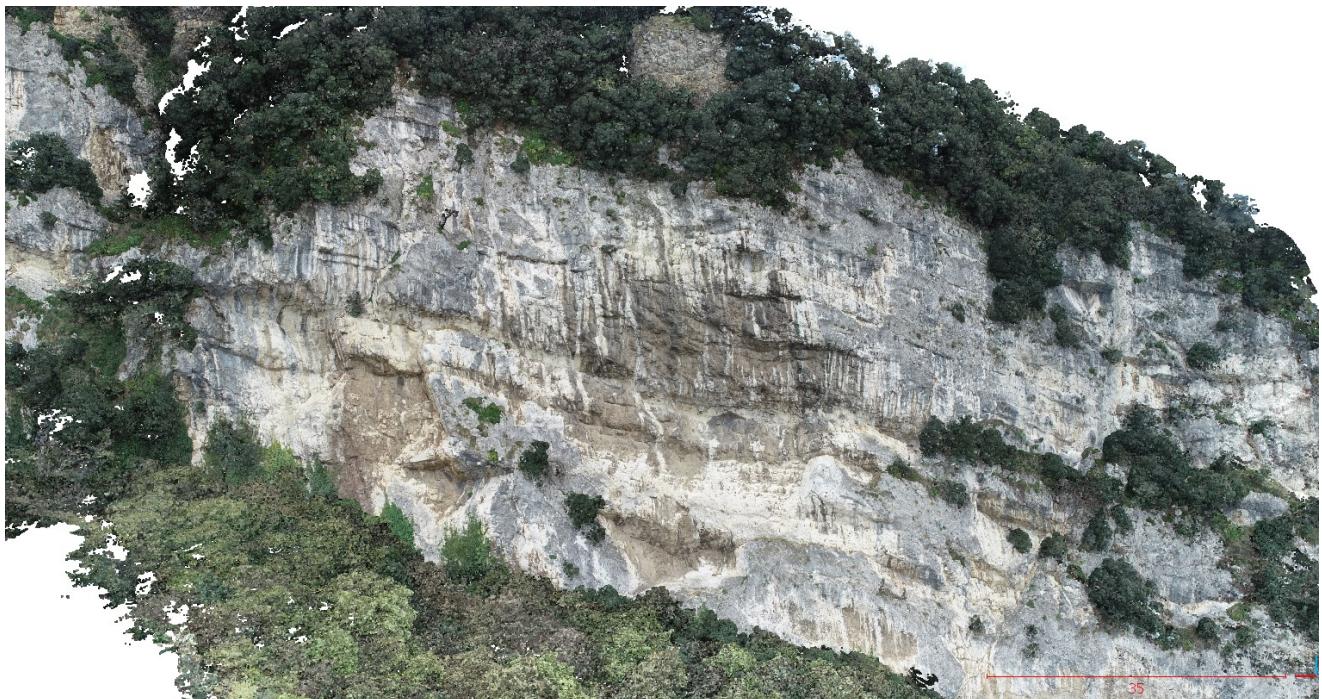
Figura 13 Nuvola di punti 3D della parete (Prospetto frontale)

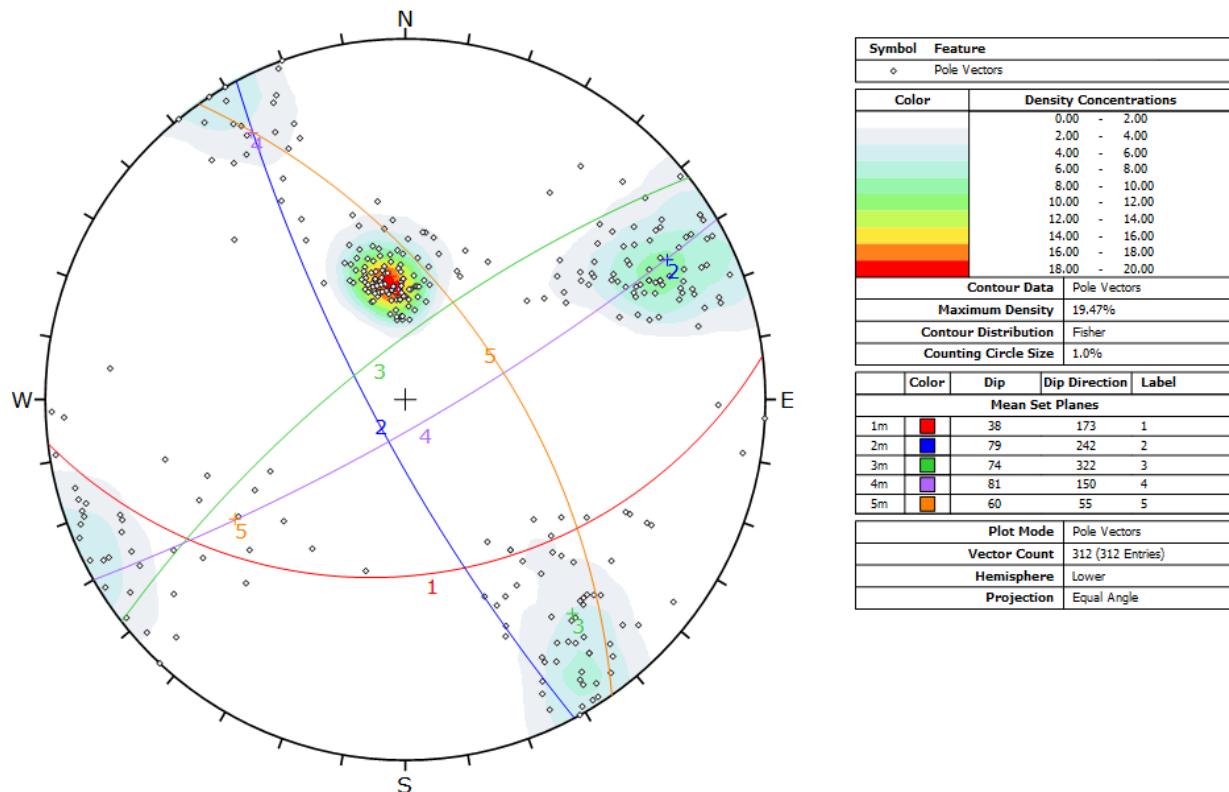
L'analisi dei dati ottenuti dalla nuvola di punti, confermata dai rilievi in situ, ha individuato i principali sistemi di discontinuità caratteristici del sistema di parete, sintetizzati nella proiezione stereografica di Figura 14 e rappresentati spazialmente nella ricostruzione 3D di Figura 15; ai colori assegnati a ciascun sistema nella proiezione stereografica corrispondono i colori nella rappresentazione 3D.

Figura 14 Proiezione stereografica sistemi rilevati

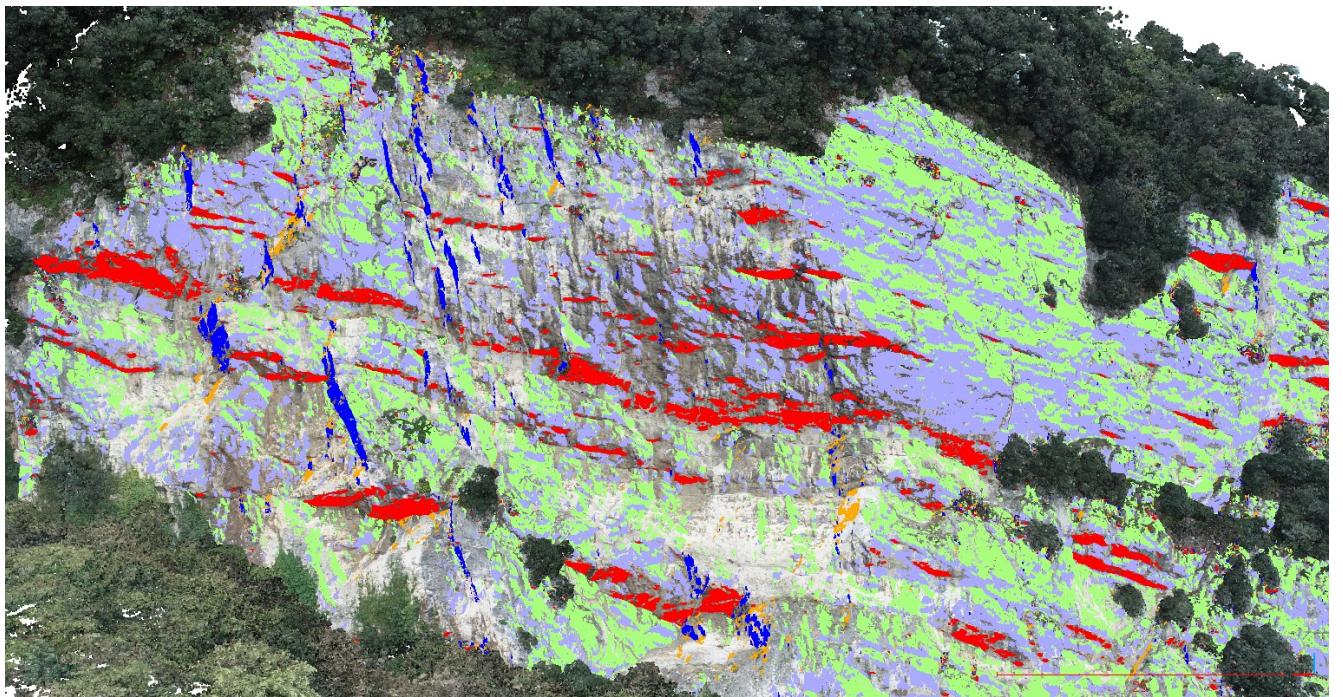
Figura 15 Principali sistemi rilevati

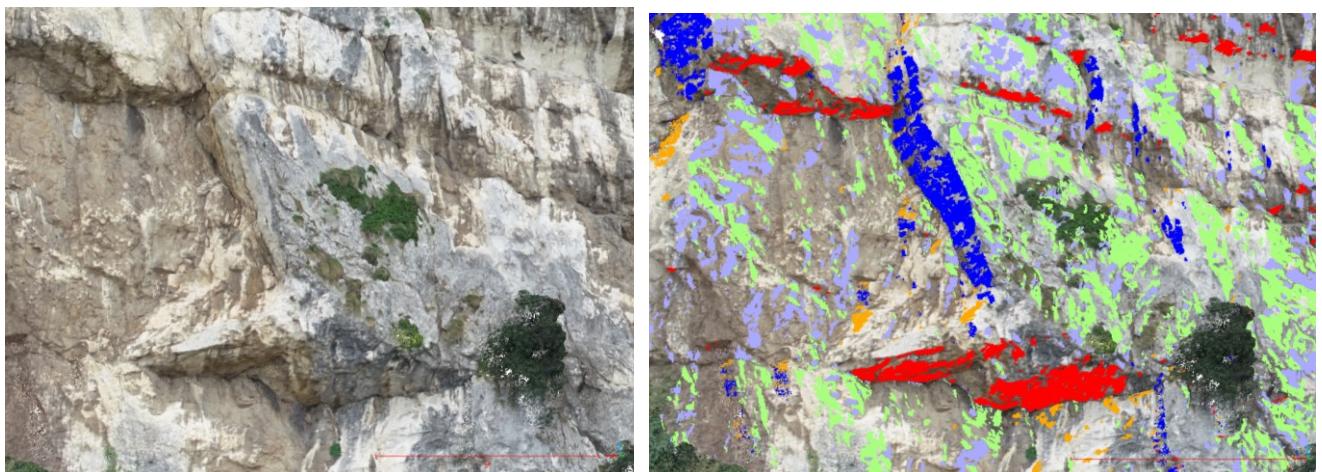
Figura 16 Aggetto impostati dallo scivolamento/distacco dei blocchi lungo i sistemi 1-2-3-4

La morfologia articolata è il risultato del cedimento di più blocchi condizionati dalle favorevoli condizioni cinematiche. Esempi di volumi aggettanti mobilizzabili per rottura della porzione strapiombante (*overhang failure*) sono riportati nella Figura 16 e nella Figura 17. La marcata persistenza del sistema 2 nel settore orientale della parete evidenzia la presenza di cinematicismi per *toppling* e per *wedge failure* (Figura 18). Nel settore orientale della parete domina la presenza di una frattura persistente ed aperta, appartenente al sistema 4, che nella parte sommitale della parete isola un blocco aggettante staccato dalla parete retrostante di circa 60 m^3 (Figura 20). Nel parte alta del settore occidentale della parete, la marcata persistenza dei sistemi paralleli al fronte favorisce il distacco di placche rocciose (Figura 19).

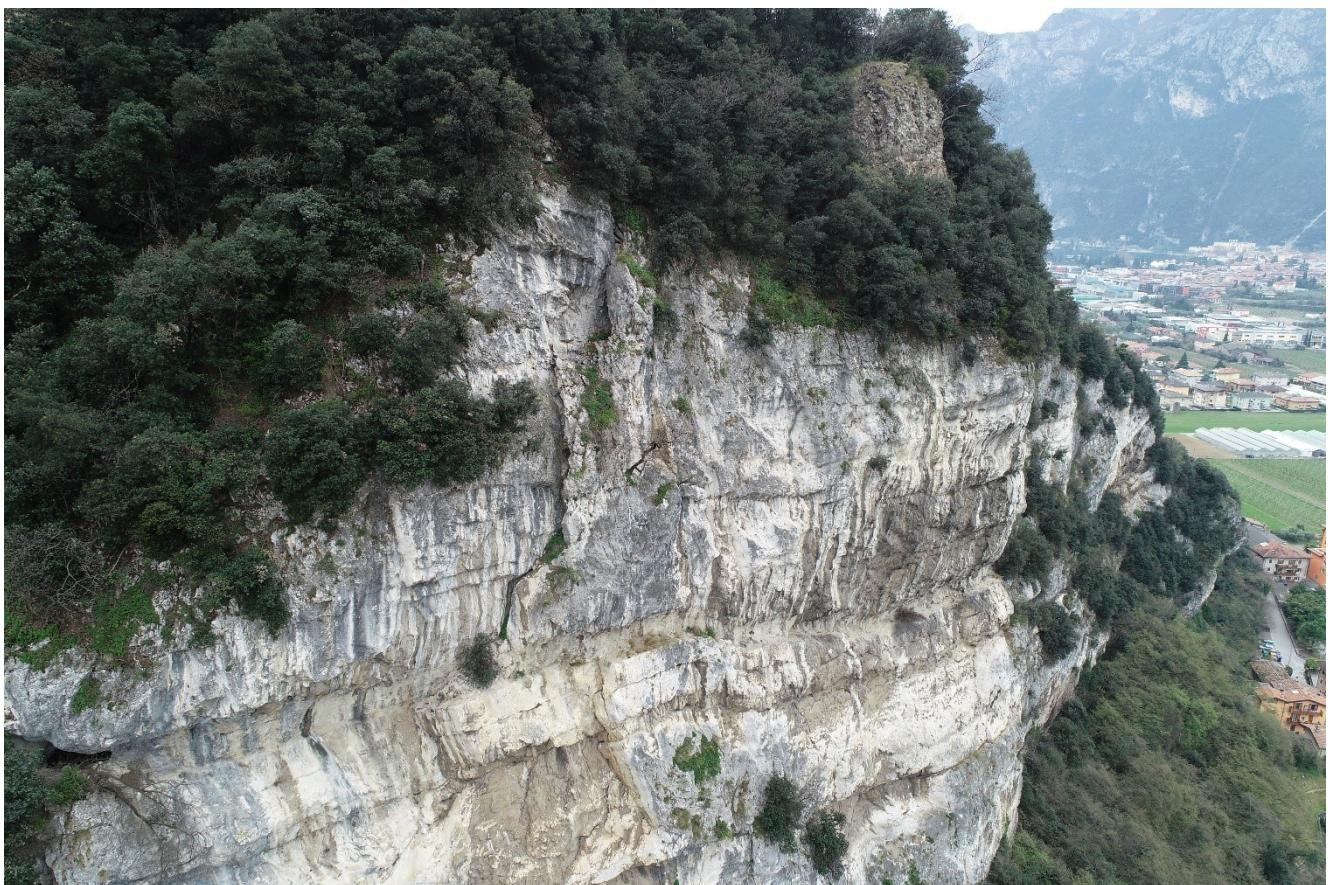
Figura 20 Frattura che caratterizza il settore orientale della parete

L'area 2 è posta nel settore orientale della parete lungo la verticale della fessura riportata nella Figura 11 e nella Figura 20. Lo studio del 2015 descrive nello specifico due situazioni, individuate nella Figura 24 come Posizione 1 e Posizione 2, per le quali ritiene rispettivamente di monitorarne lo stato e di intervenire in somma urgenza.

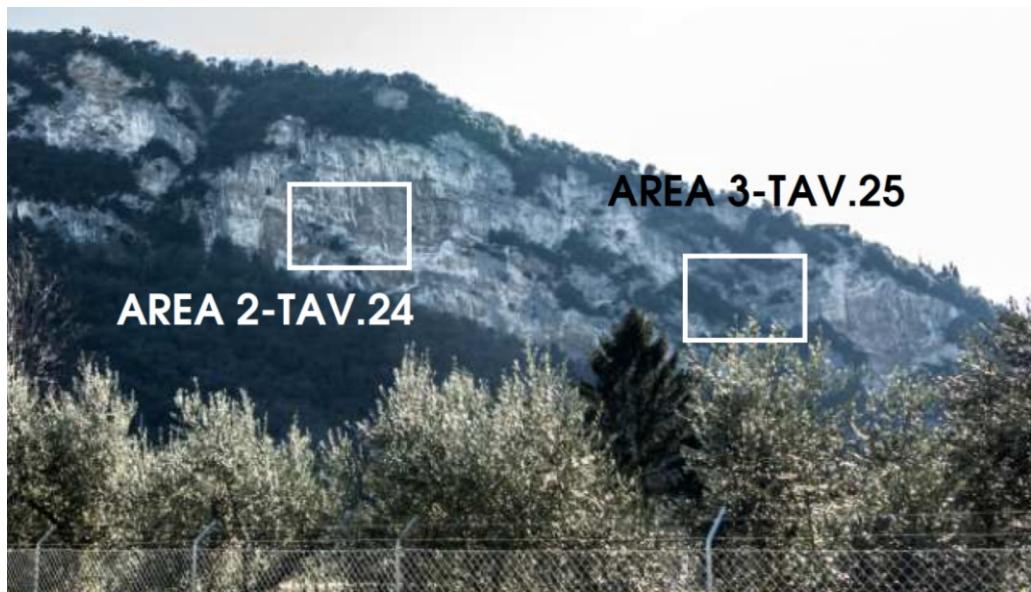
Figura 22 Aree individuato dallo Studio 2015 relativamente al settore Grotta

Lo studio 2015 valuta lo stato dell'parete ed individua all'interno dell'area stessa 3 zone che ritiene significative. Di queste 3 aree rientrano nel settore di parete di interesse del presente studio di compatibilità l'Area 2 e l'Area 3, la cui ubicazione è riportata nella Figura 22 estratta dallo Studio del 2015.

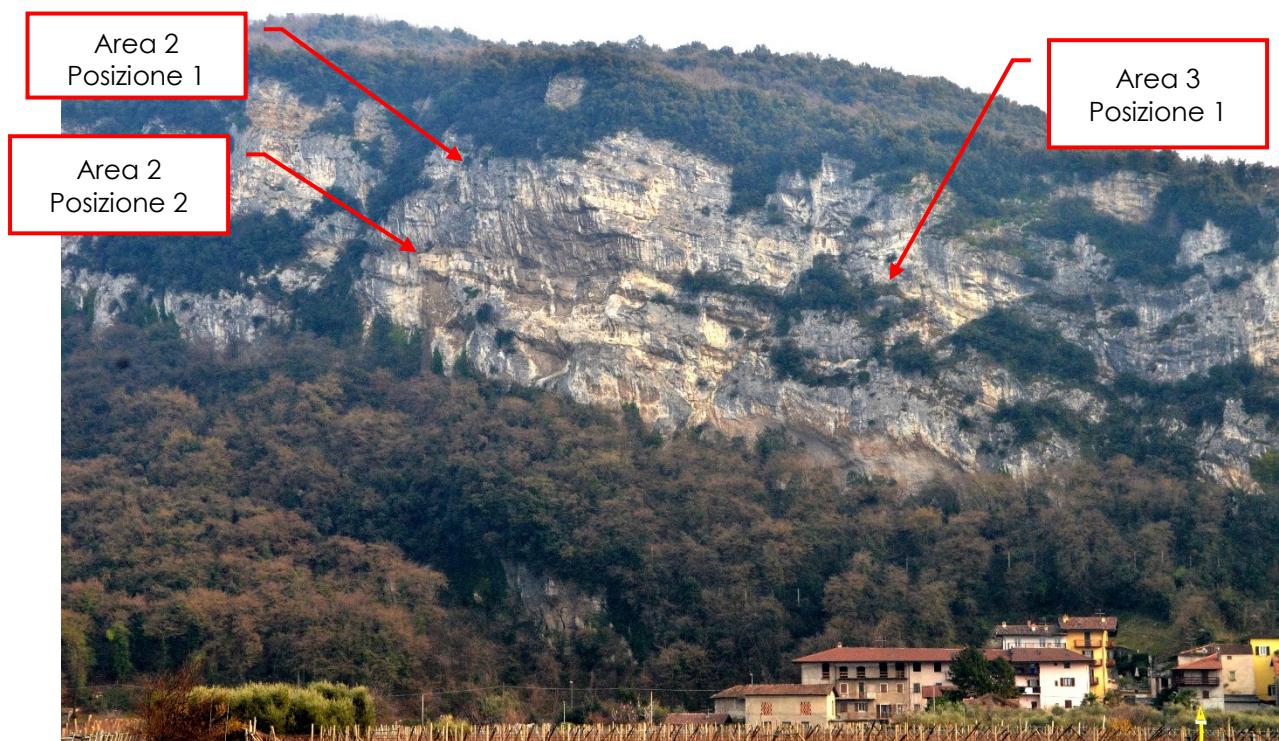
Figura 24 Panoramica della parete con indicate in punti di studio citati nello Studio 2015

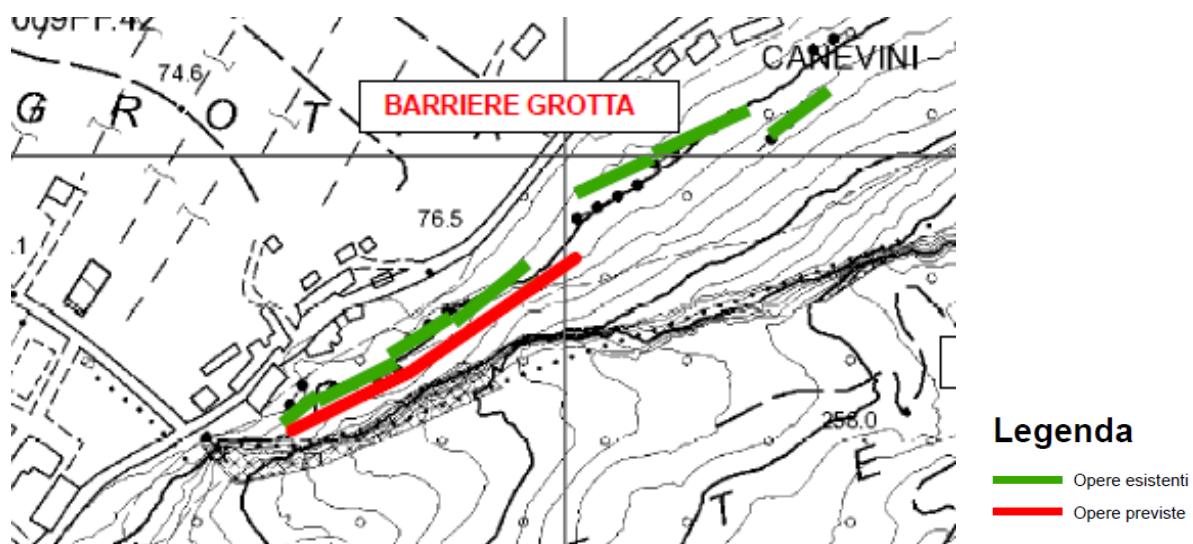
Figura 32 Studio 2015 – Opere di mitigazione

Dallo studio del 2015, e nello specifico dalle tavole opere di mitigazione adottate, l'opera prevista è un barriera paramassi da 2000 kJ di altezza pari a 4.5 metri, la cui ubicazione, rapportata alla p.f. 1451, è riportata nella Figura 33 accanto alle situazioni critiche in parete

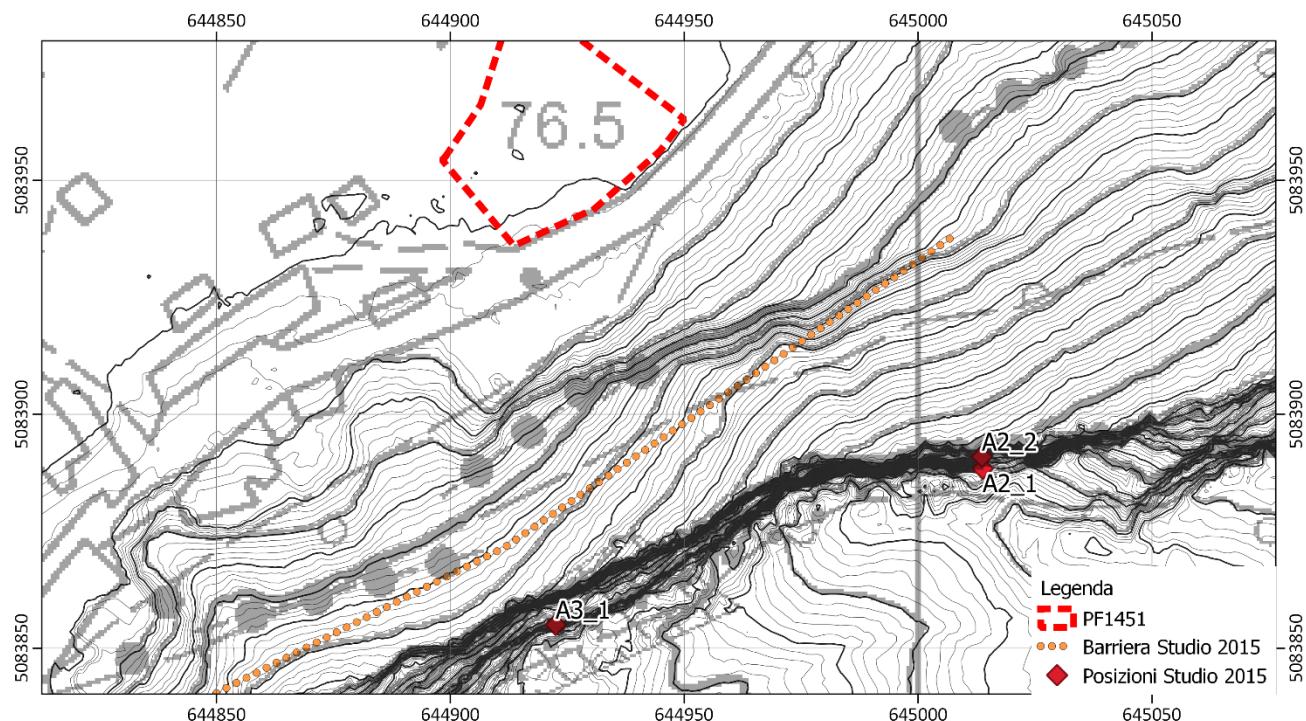
Figura 33 Ubicazione situazioni descritte

descritte precedentemente per l'area 2 (Posizione 1 indicata come A2_1 e Posizione 2 indicata come A2_2) e per l'area 3 (Posizione 1 indicata come A3_1).

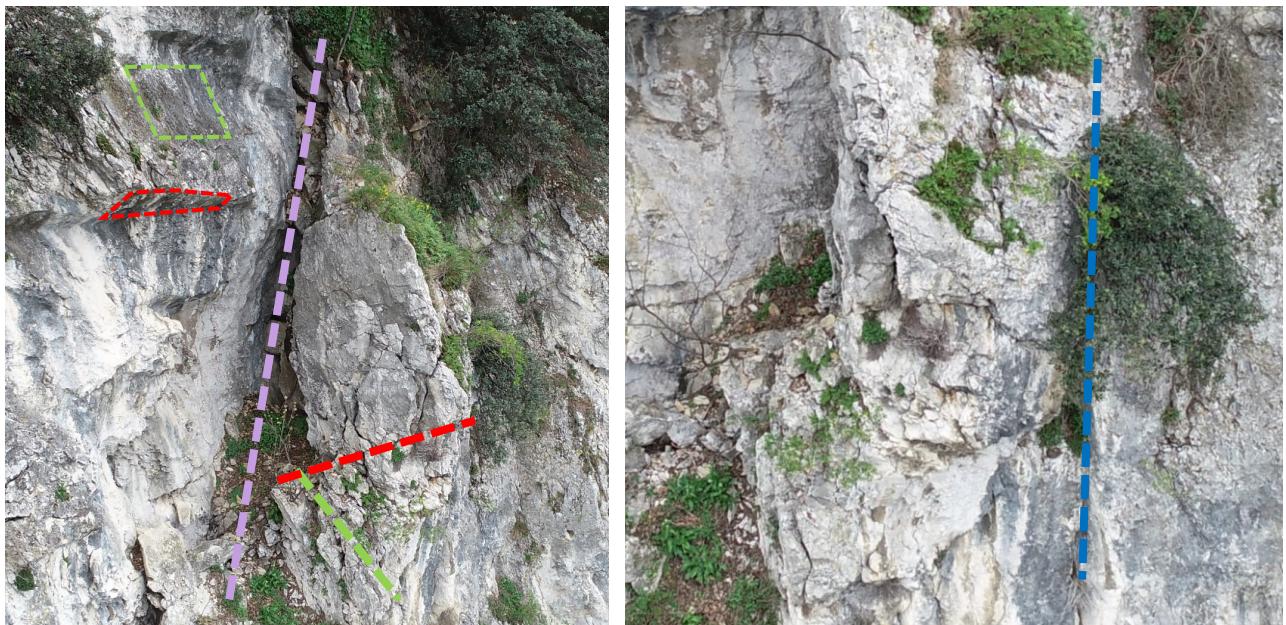
Figura 34 Pilastro in precario stato di stabilità

I rilievi in situ atti a valutare lo stato del pilastro roccioso descritto dallo studio 2015 nell'area 2 (Posizione 1) hanno individuato una situazione critica. La Figura 34 evidenzia chiaramente come la struttura pervasiva 150/90° (sistema 4 - viola) isoli nettamente il pilastro dall'ammasso roccioso circostante. Piano di contatto con l'ammasso circostante è il giunto 070/85° (sistema 2 - blu), sistema che attraverso la sua spaziatura metrica condiziona la forma del pilastro stesso. La ricostruzione 3D di Figura 36 mostra la geometria del pilastro e dell'ammasso circostante e le orientazioni dei fronti, dalla quale emergono chiaramente i due sistemi principali citati. Lo stato di fratturazione della base è fortemente condizionato dal sistema a franappoggio (315/60° - Sistema 3 - blu) e dal piano di strato a reggipoggio (180/32° - sistema 1 - rosso), entrambi ben evidenti anche sulla parete retrostante.

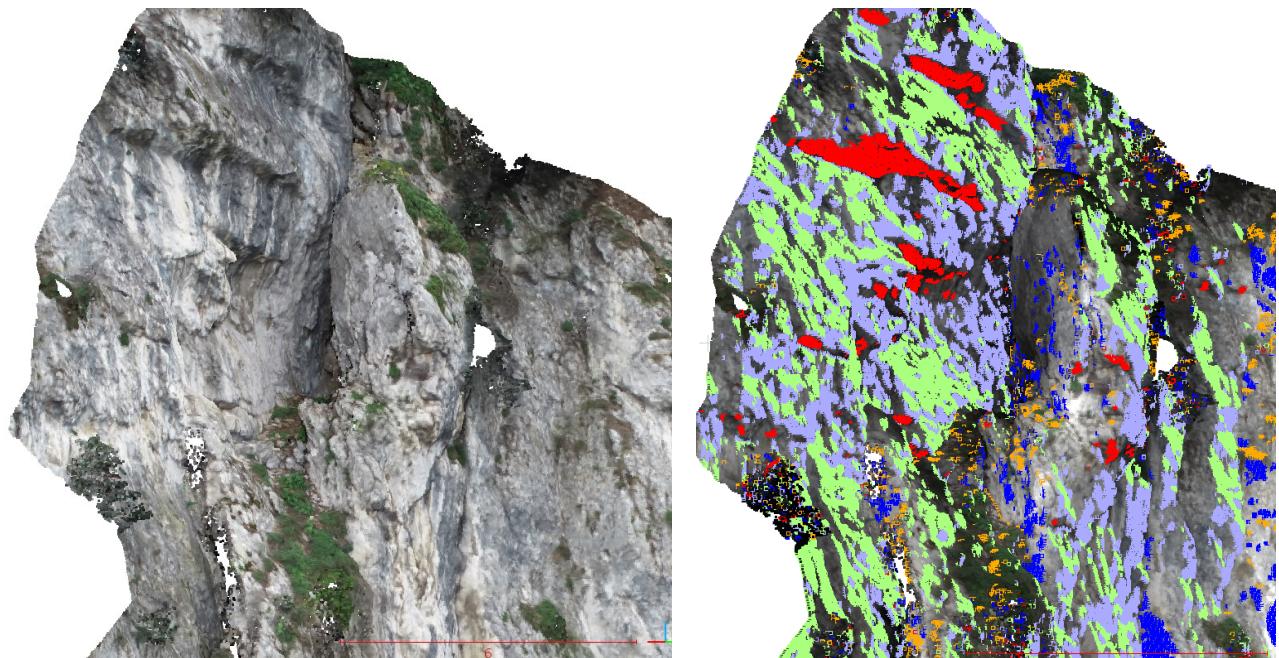
Figura 35 Ricostruzione 3D pilastro (sx) – Sistemi di discontinuità rilevati (dx)

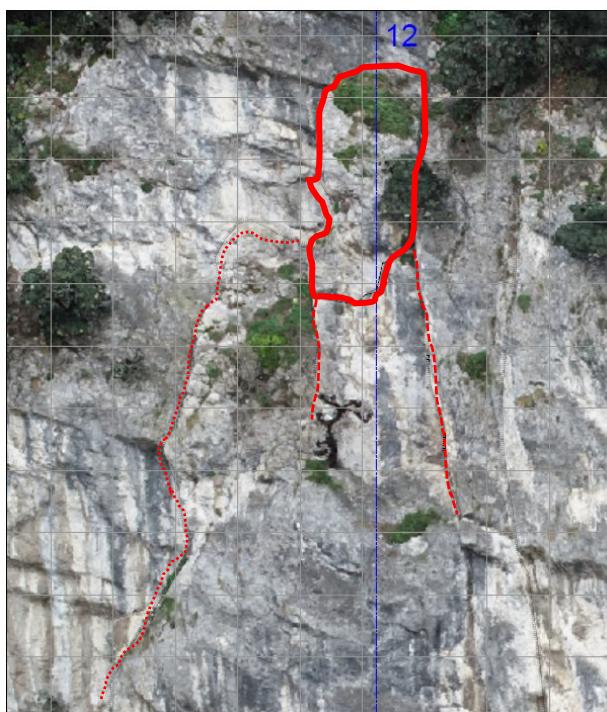
Nella figura di sinistra del prospetto di Figura 36 viene evidenziata la geometria del pilastro critico, l'andamento delle principali fratture ortogonali alla parete ed il profilo della lama. La sezione geologica della traccia indicata nel prospetto è riportata a destra e mostra le dimensioni del pilastro e l'andamento dei principali sistemi di discontinuità, dalla quale emerge come la stabilità del pilastro stesso sia fortemente condizionata dai giunti orientati 315/60° (sistema 3) che alla base dello stesso pilastro, sul fianco est, presentano una spaziatura centimetrica.

Figura 36 Prospetto frontale pilastro (sx) - Sezione in asse pilastro (dx)

La persistente frattura 150/90°, che da origine alla lama staccata dalla parete, oltre ad essere un elemento caratterizzante del pilastro, risulta anche un elemento strutturale ben evidente sia del settore di parete interessato (Figura 20) sia dell'interno versante settentrionale del Monte Brione.

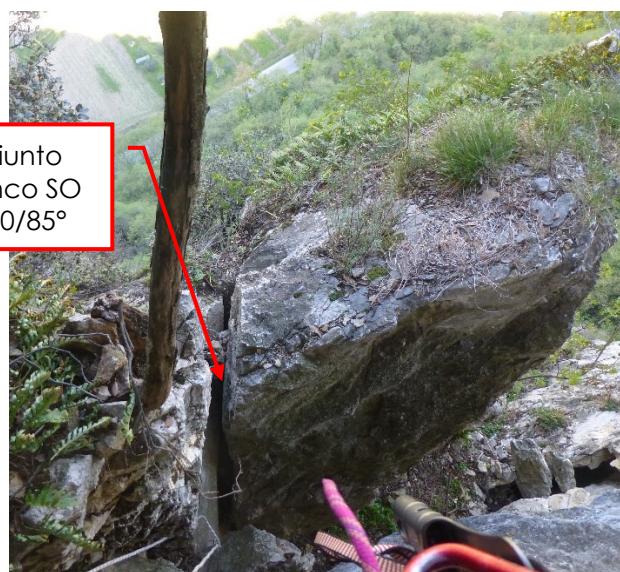
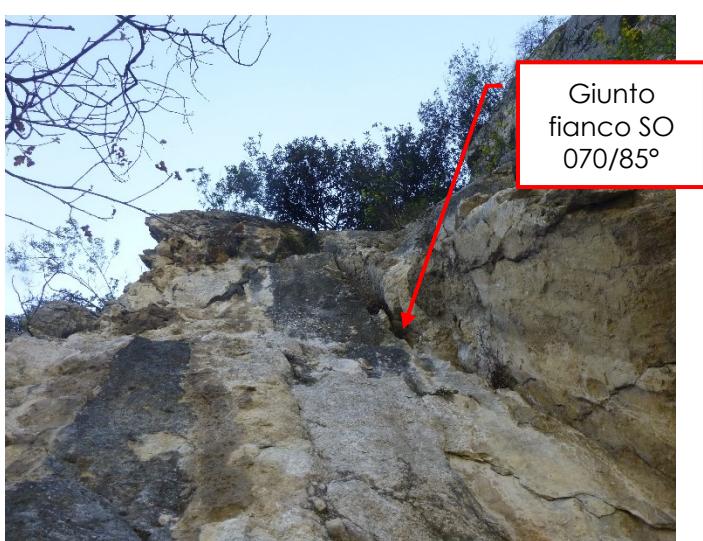
Figura 37 Pilastro visto dall'alto (sx) e dal basso (dx)

Le calate in parete effettuate hanno confermato la situazione evidenziata dal rilievo con il drone. Il pilastro è staccato dalla parete retrostante con una distanza variabile da 0.8 metri, all'intersezione con il giunto 070/85°, a 2.40 metri, lungo il fianco aperto del pilastro. Il grado di apertura del giunto 070/85° e lo stato di decompressione dell'ammasso roccioso alla base del pilastro evidenziano una leggera rotazione del pilastro verso nord-est. L'apertura variabile del giunto 070/85° infatti diminuisce procedendo dalla sommità del pilastro verso la base dello stesso e lo stato di fratturazione e decompressione del pilastro è particolarmente evidente alla base nord-est del pilastro stesso (Figura 37 e Figura 38).

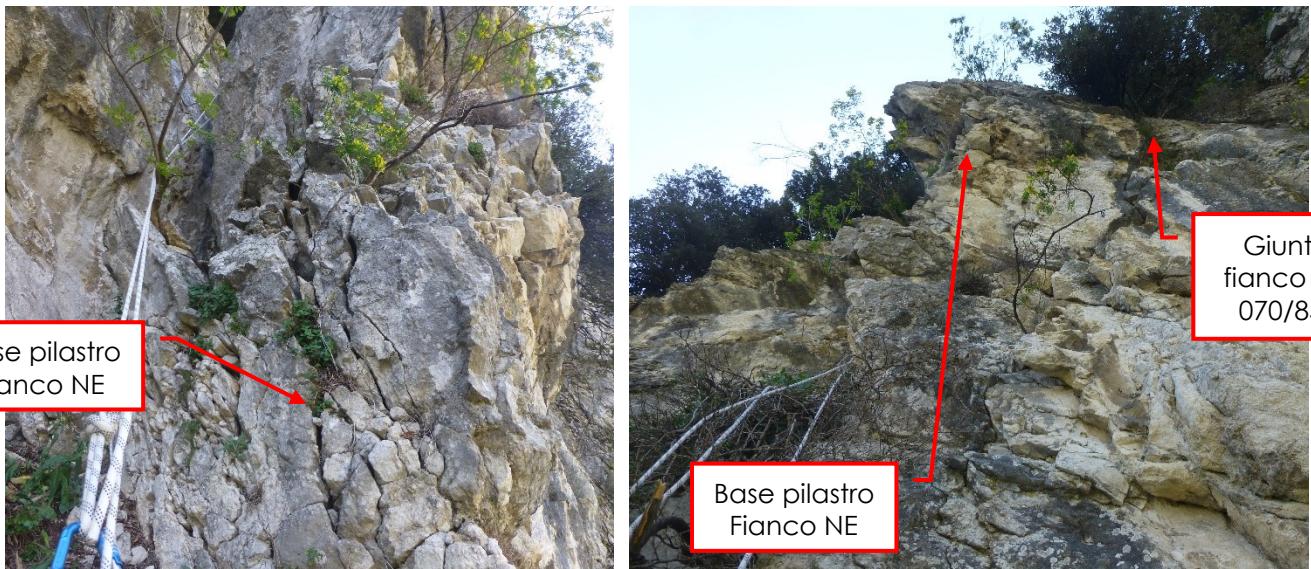
Figura 38 Ammasso roccioso alla base del pilastro

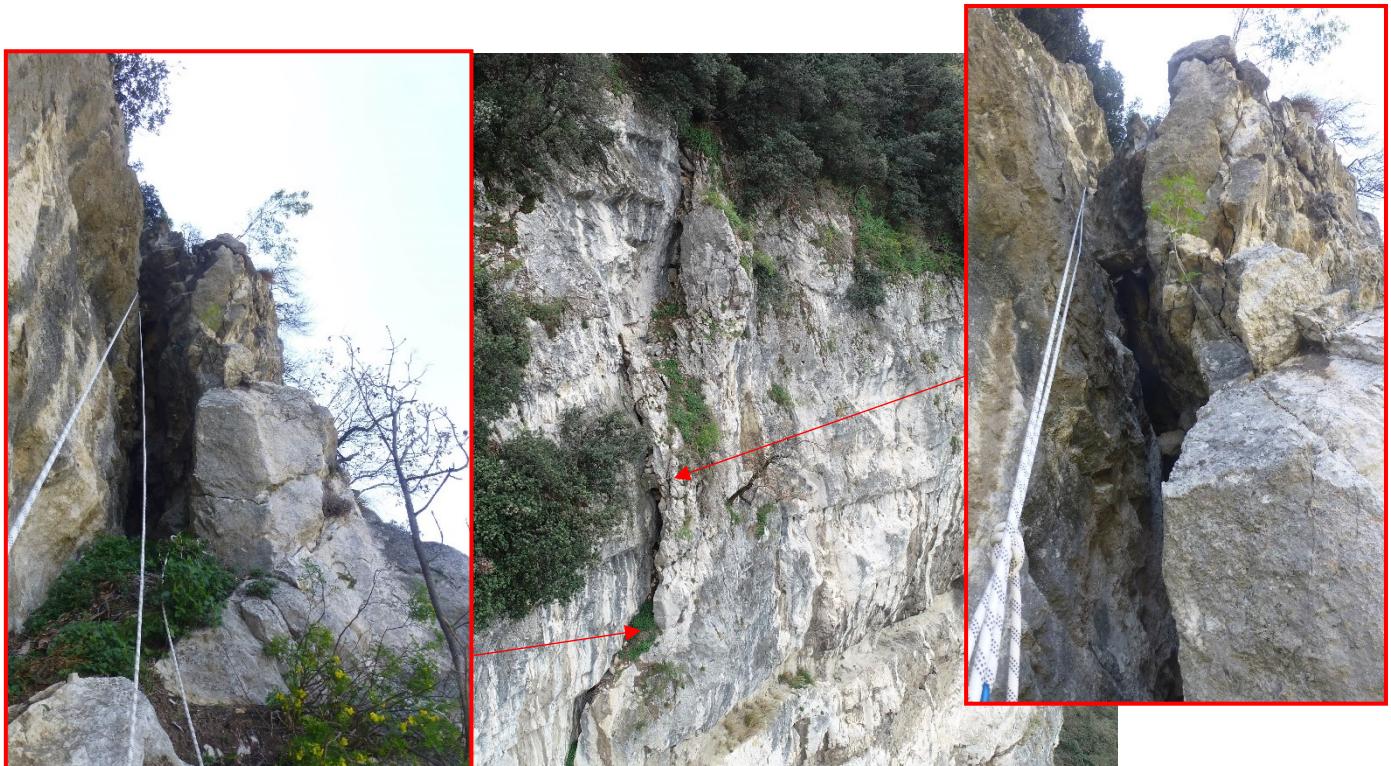
La struttura pervasiva 150/90°, che evolve in lama staccata dalla parete ed isola nettamente il pilastro dall'ammasso roccioso retrostante, è continua e persistente nel settore medio alto della parete e manifesta una apertura variabile dai 20 agli 80 cm, come evidenziato Figura 39.

Figura 39 Stato e sviluppo della lama nel settore di parete

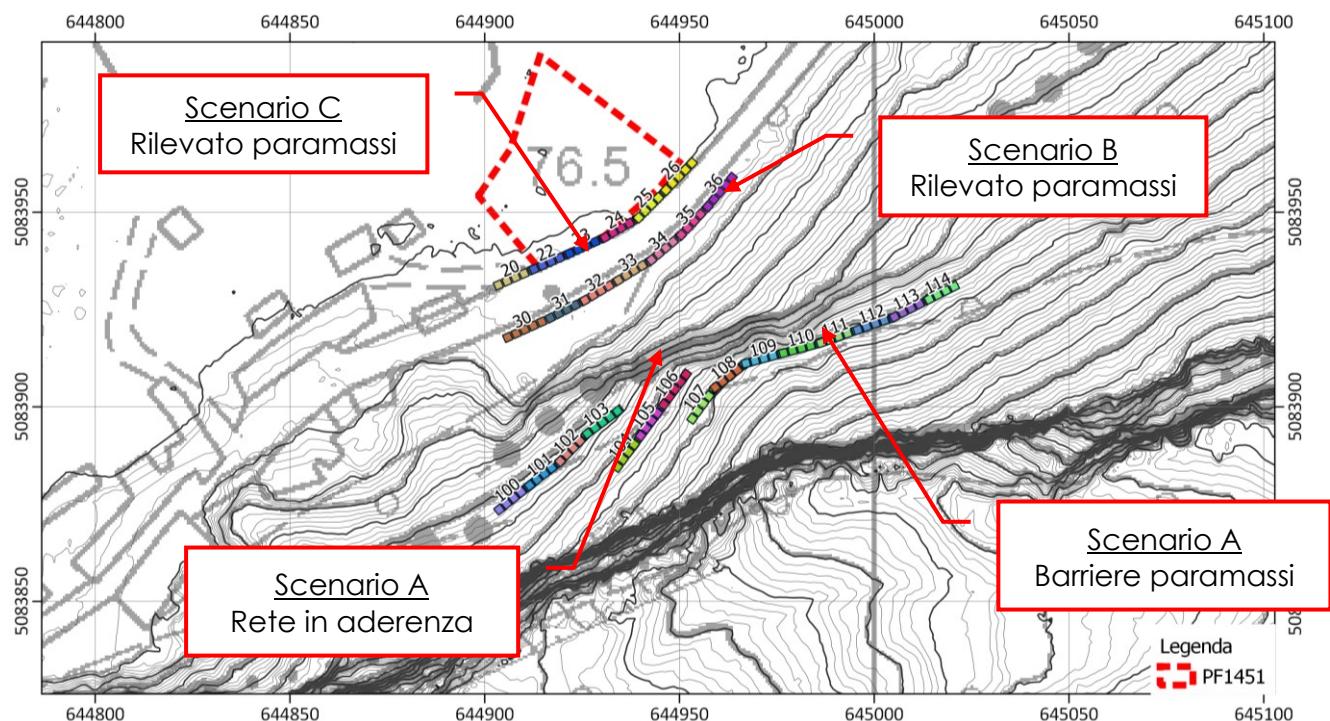
Figura 40 Scenari

- B. **Rilevato paramassi** posto sul lato di monte della strada comunale nella fascia antistante la p.f. 1451. Analogamente allo scenario A l'intervento consente di difendere sia la strada comunale che la p.f. in oggetto, ovviamente per la tratta sottesa dal tomo.

- C. **Rilevato paramassi** posto al limite tra la p.f. 1451 e la strada comunale.

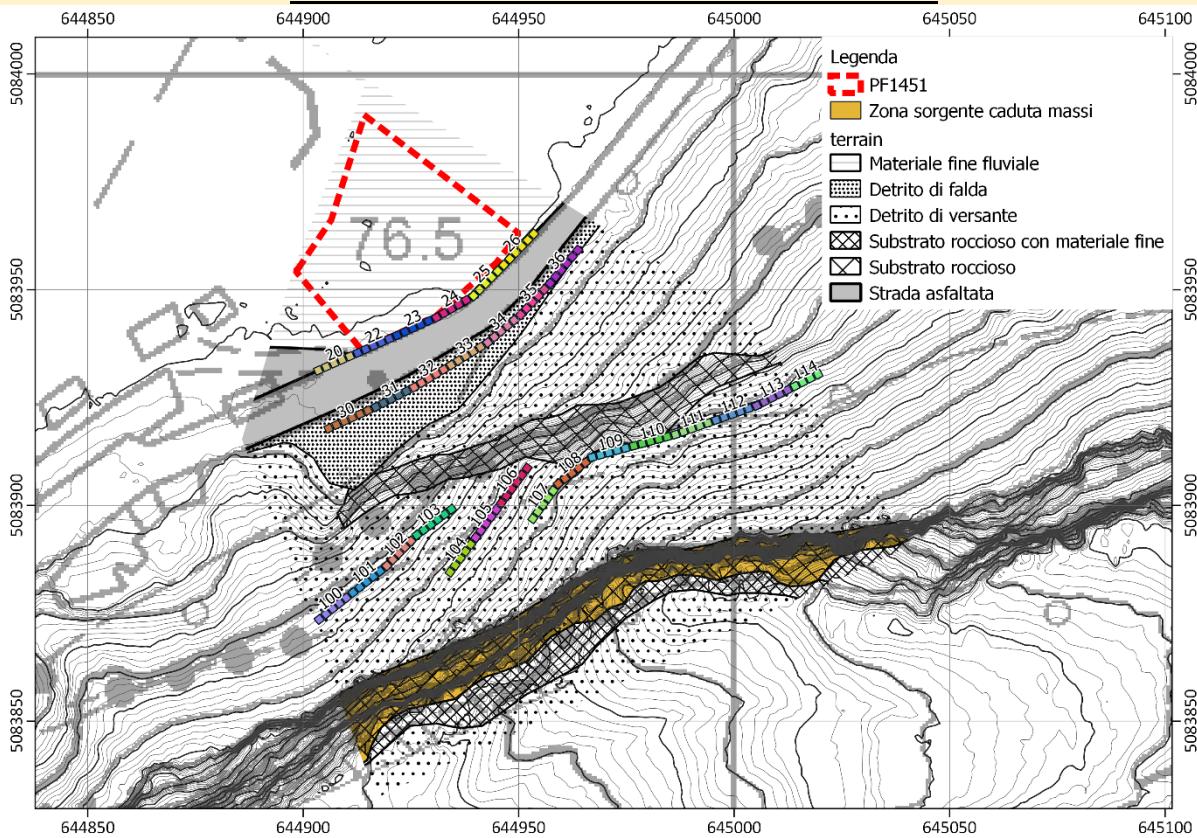
Figura 41 Tipologia di suoli utilizzati nelle simulazioni

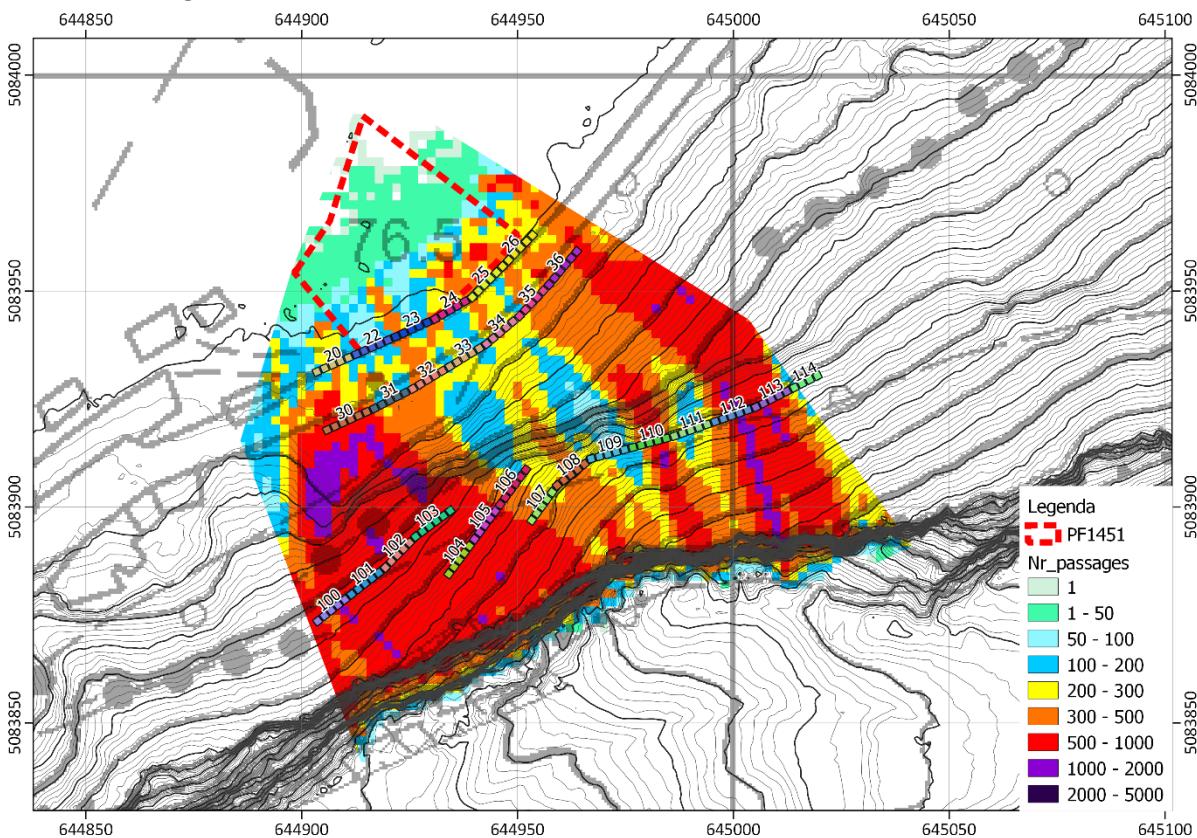
Figura 42 N° passaggi per cella

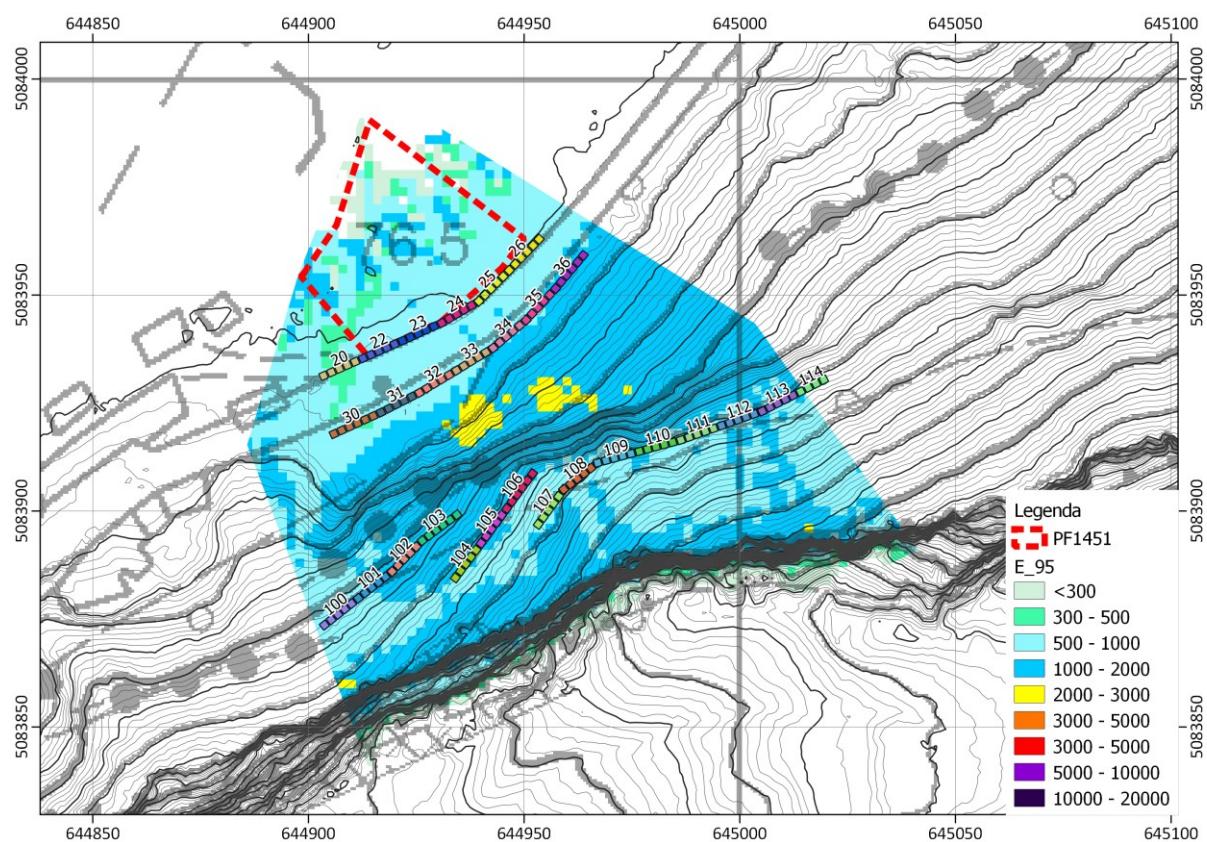
**Figura 43** Energia Cinetica 95 percentile

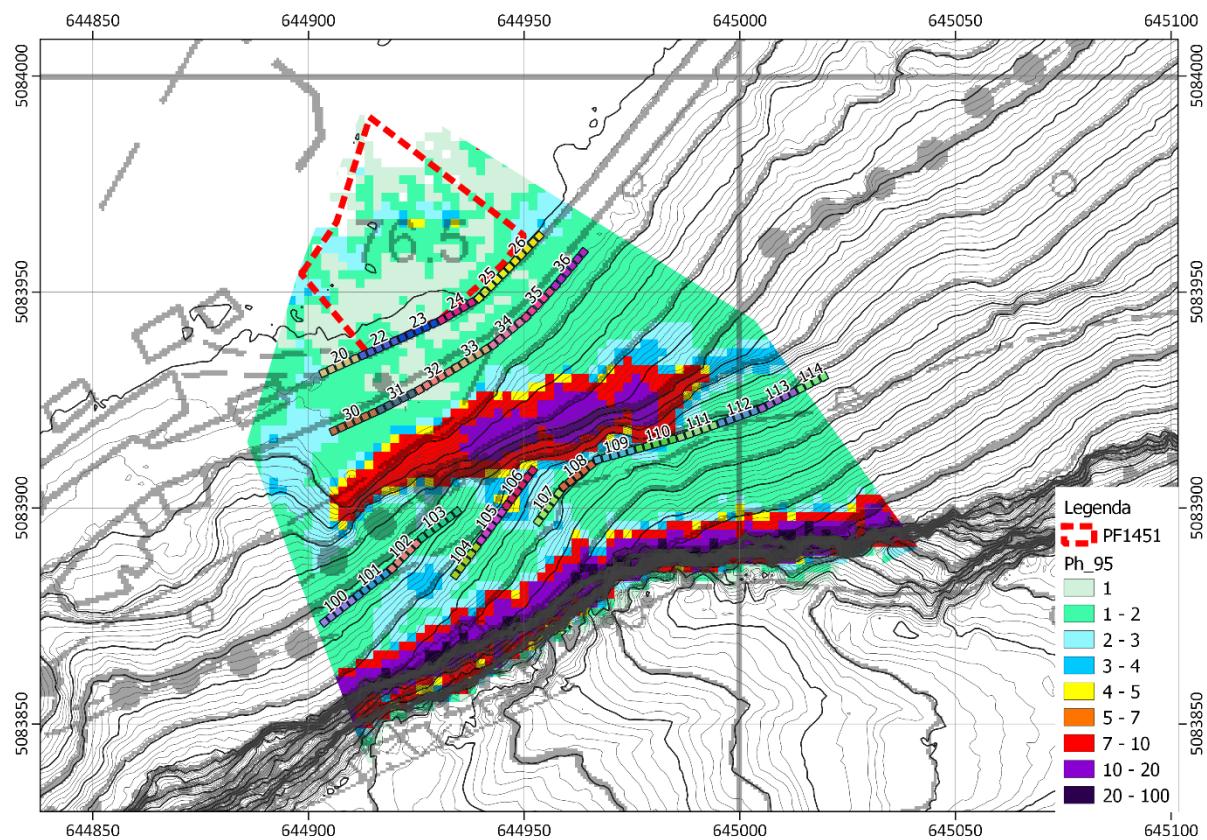
**Figura 44** Altezze rimbalzo 95 percentile
