COMUNE DI ARCO

**STUDIO DI COMPATIBILITÀ DI SUPPORTO ALLA VARIANTE
URBANISTICA CHE INTERESSA LA P.F. 1451, AREA SOGGETTA A
CAMBIO DI DESTINAZIONE D'USO, DA PRATIVO A PARTE
PARCHEGGIO E PARTE RESIDENZIALE**

Riva del Garda, aprile 2020

dott. geol. Germano Lorenzi

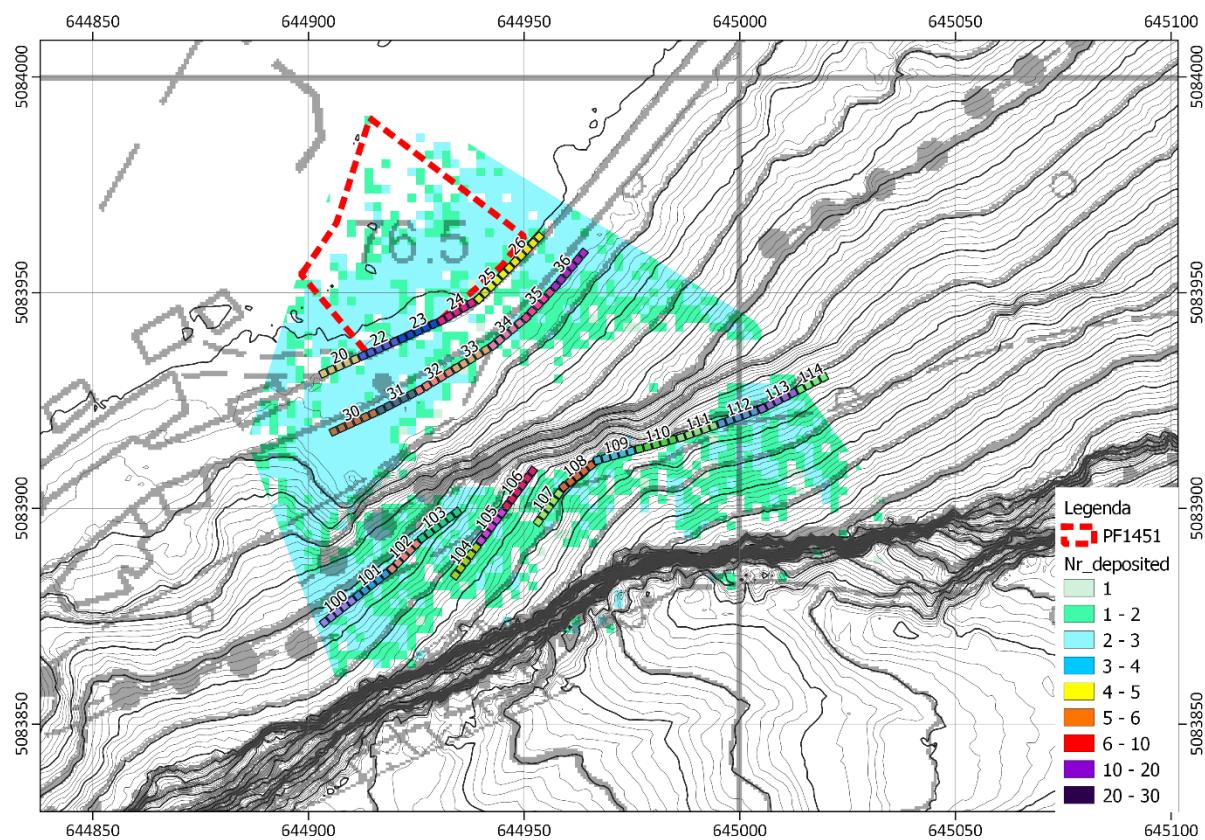
**Figura 45** N° massi arrestati

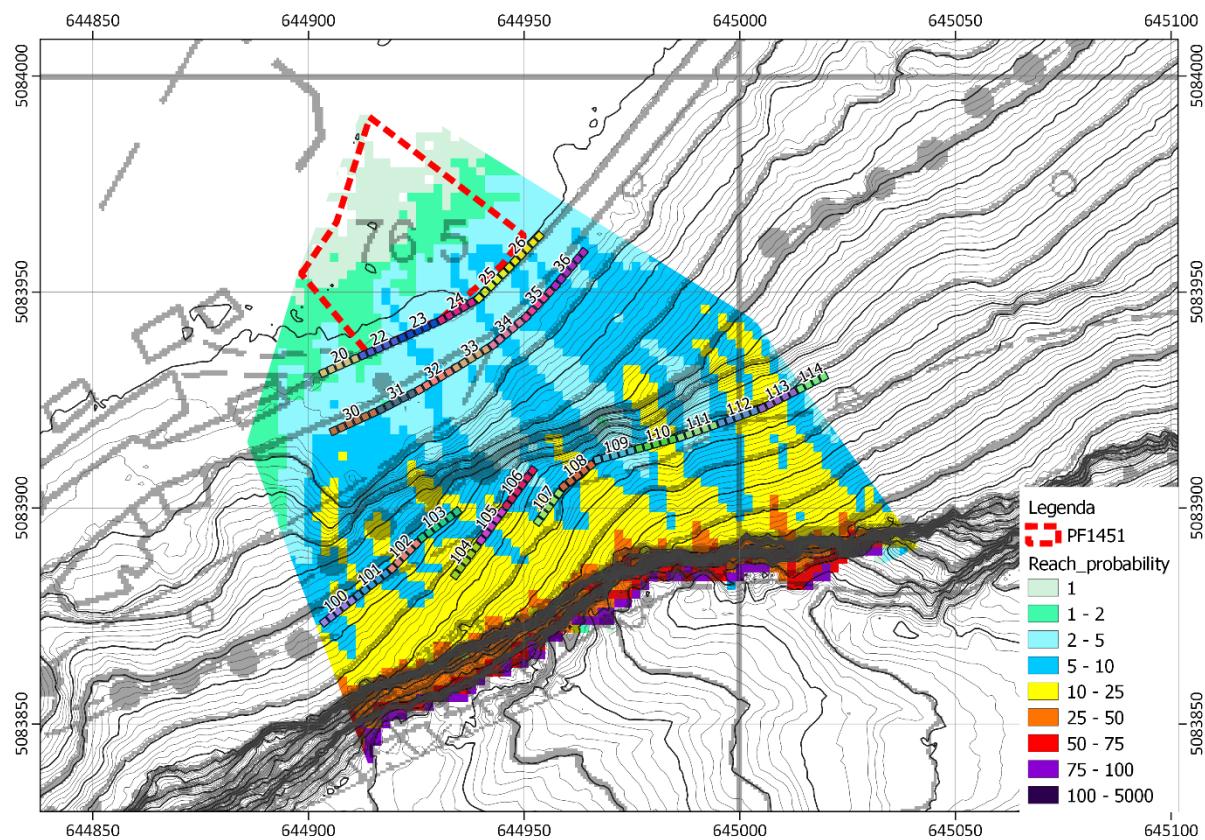
**Figura 46** Reach probability

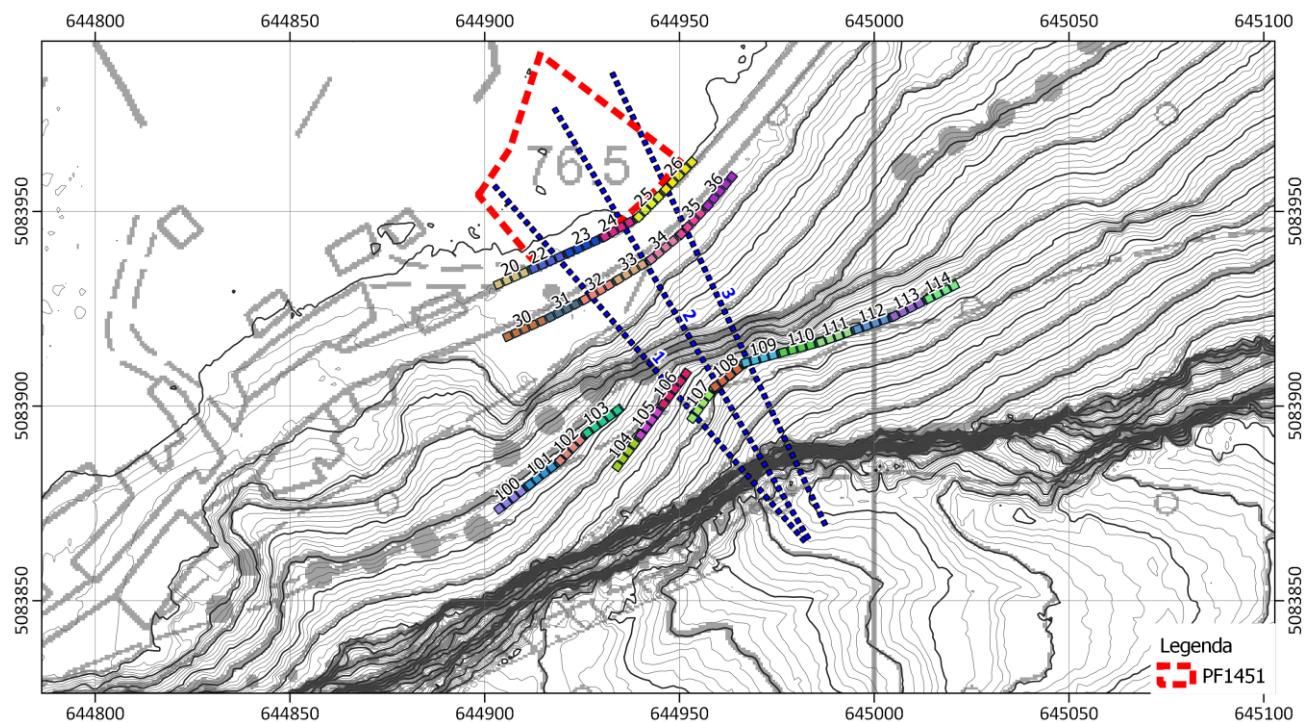
Figura 47 UBICAZIONE SEZIONI DI CADUTA MASSI

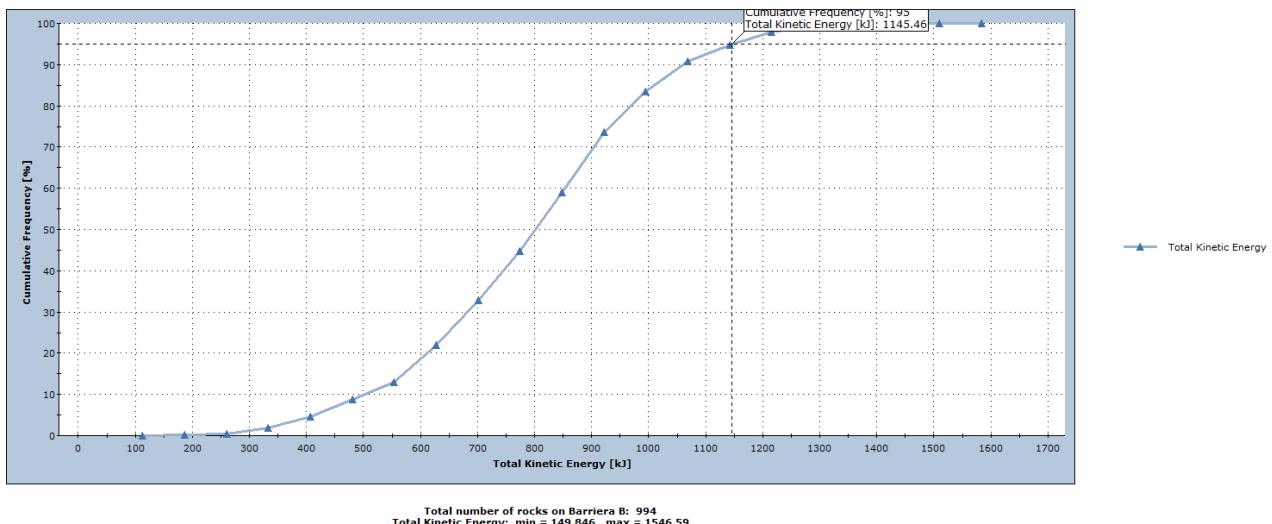
Total Kinetic Energy on Barriera B

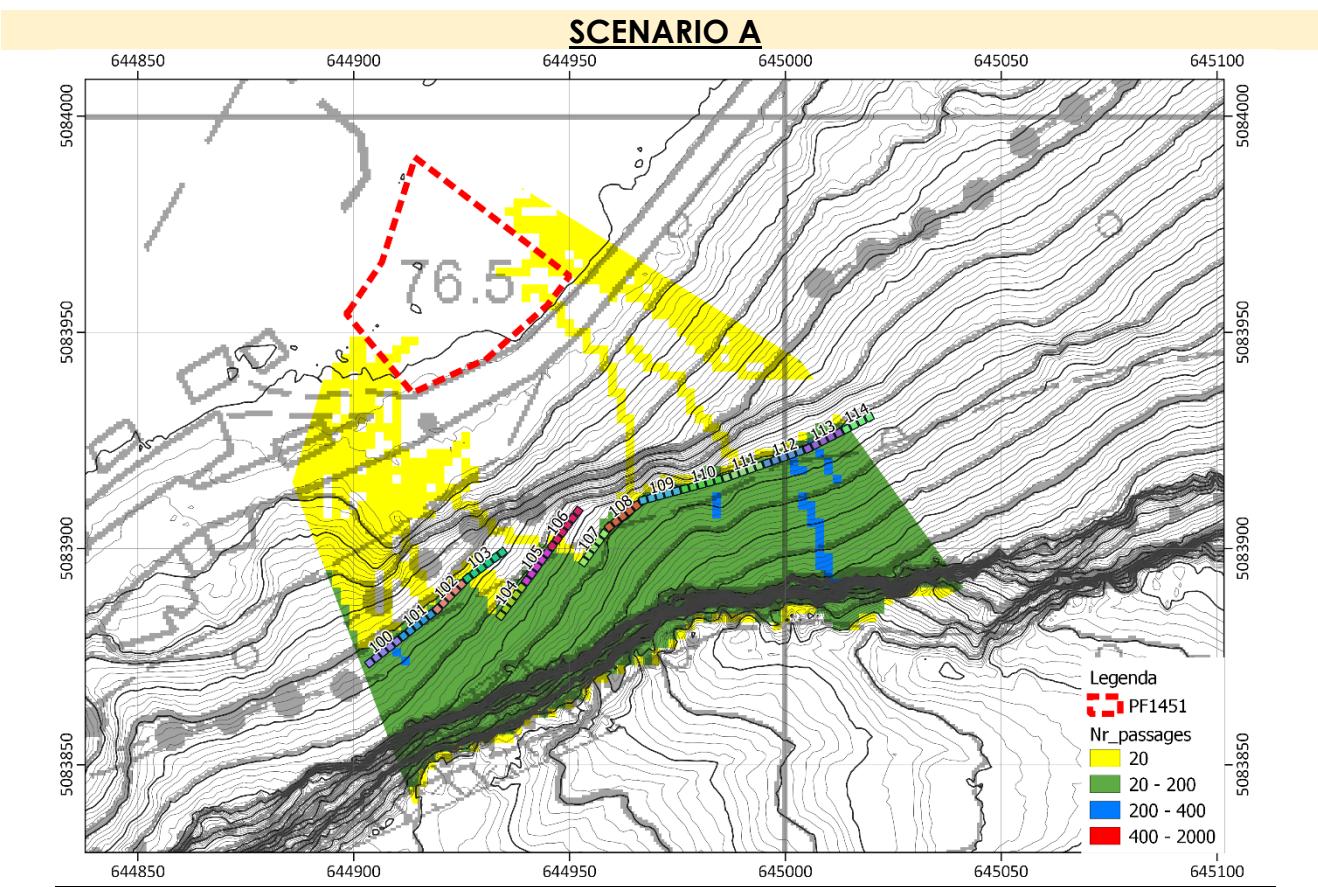
**Figura 48** N° passaggi per cella (con n° 20 lanci per cella)

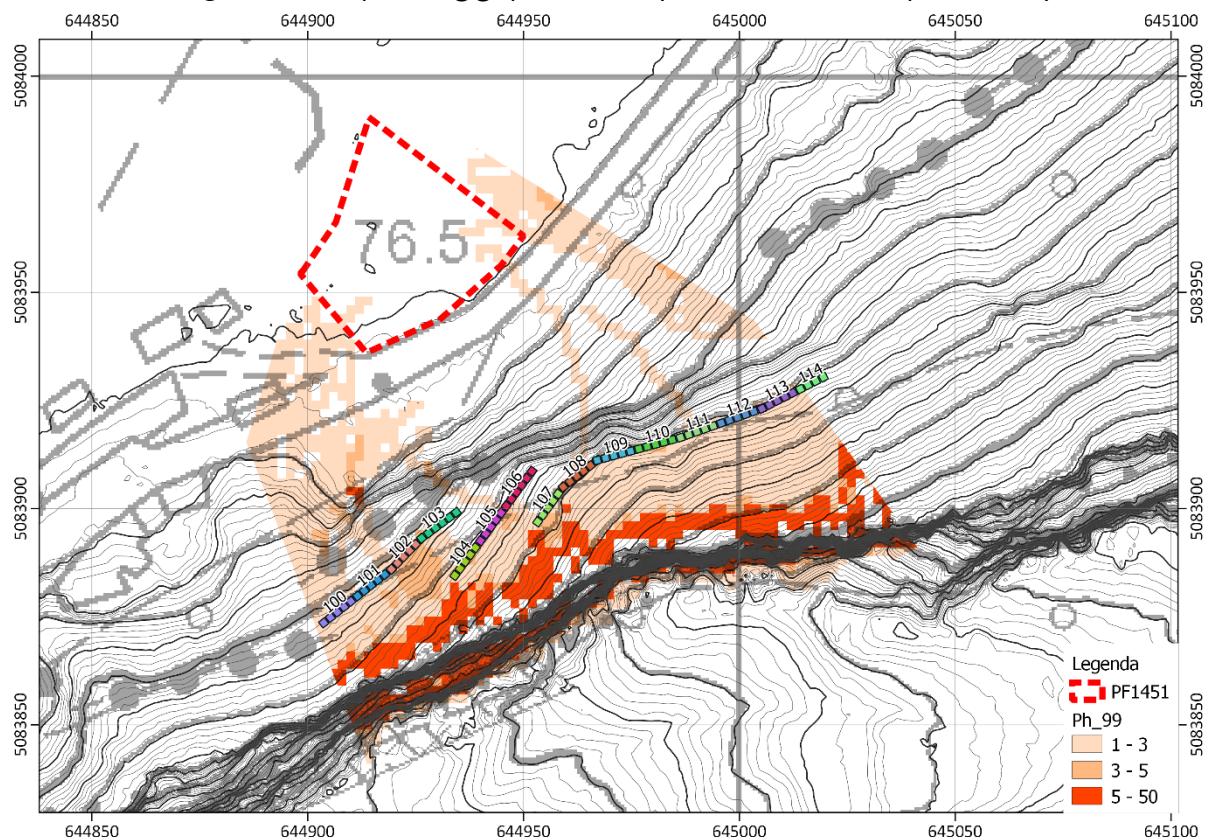
**Figura 49** Altezza di rimbalzo in m (99percentile)

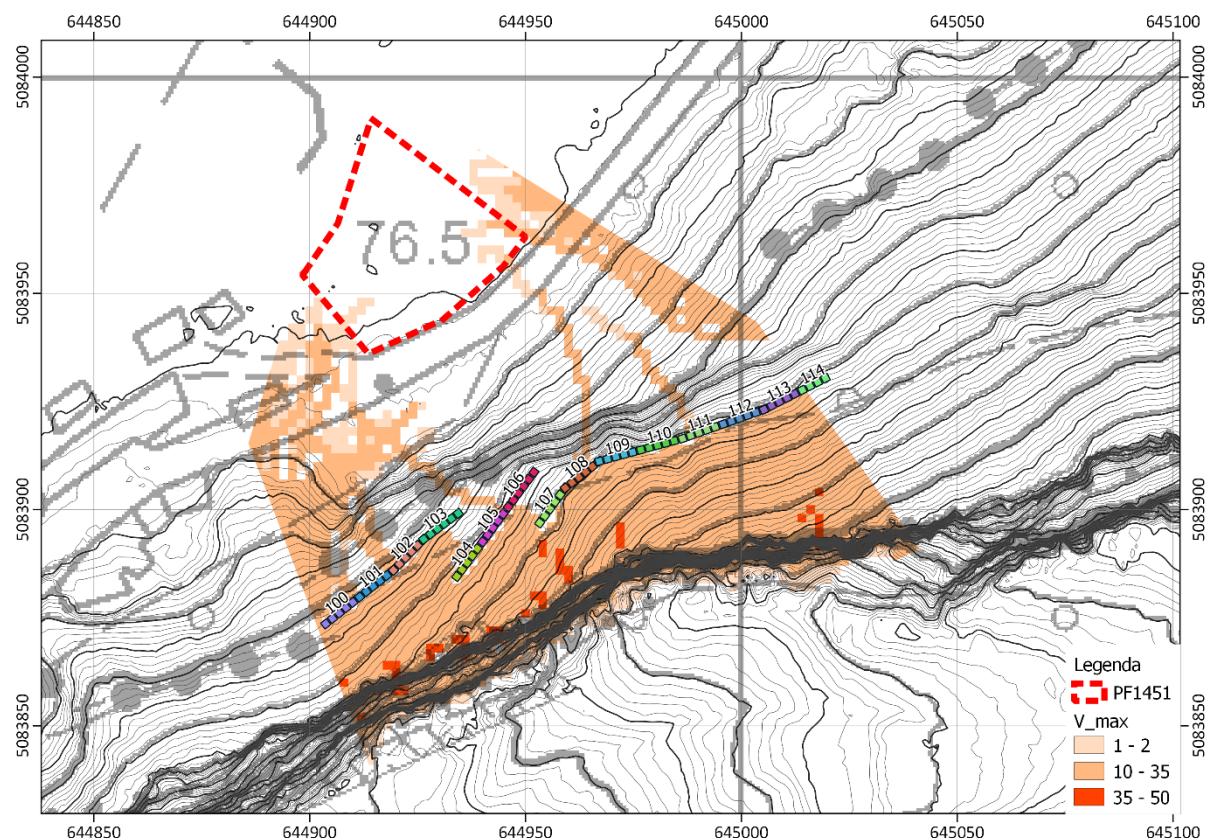
**Figura 50** Velocità massima in m/s

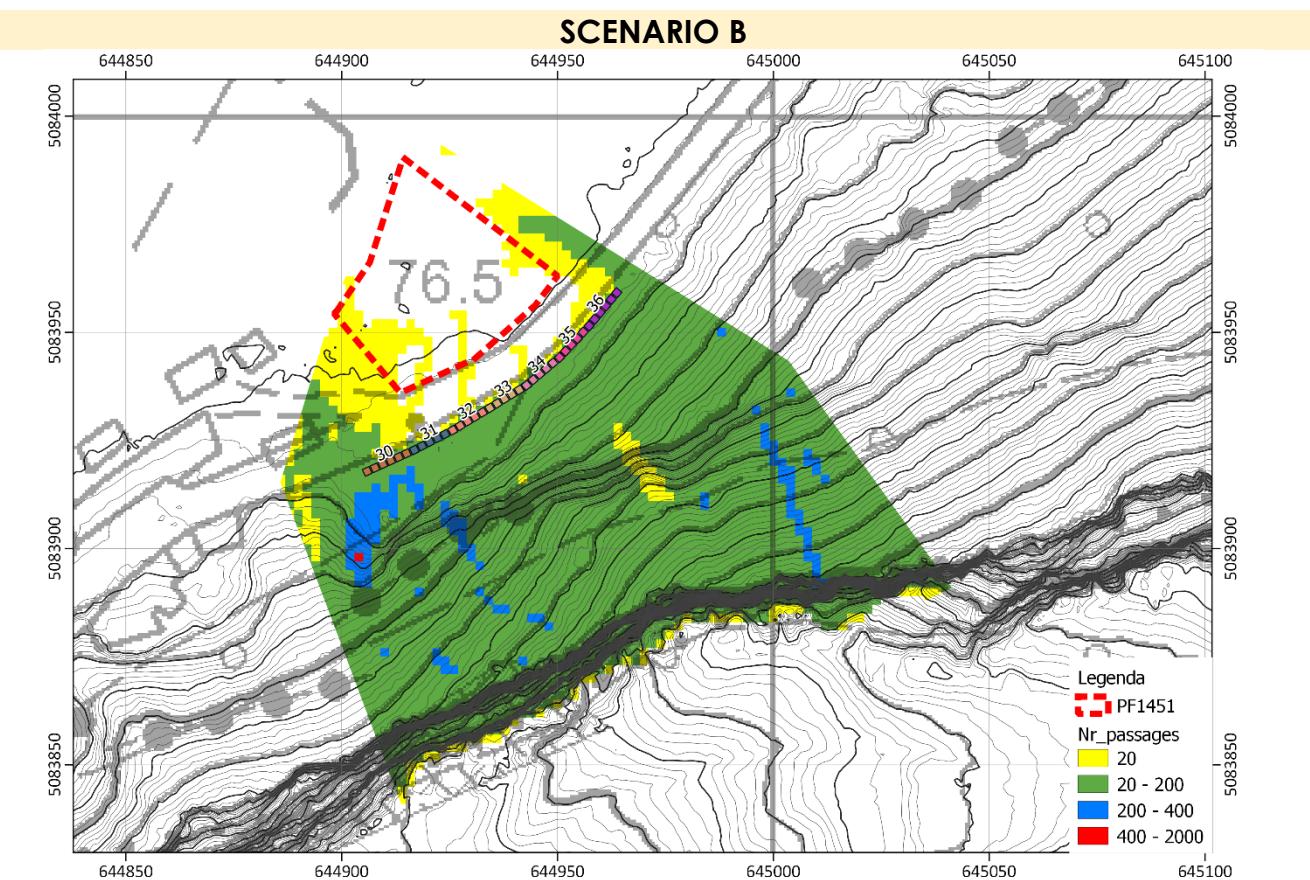
**Figura 54** N° passaggi per cella (con n° 20 lanci per cella)

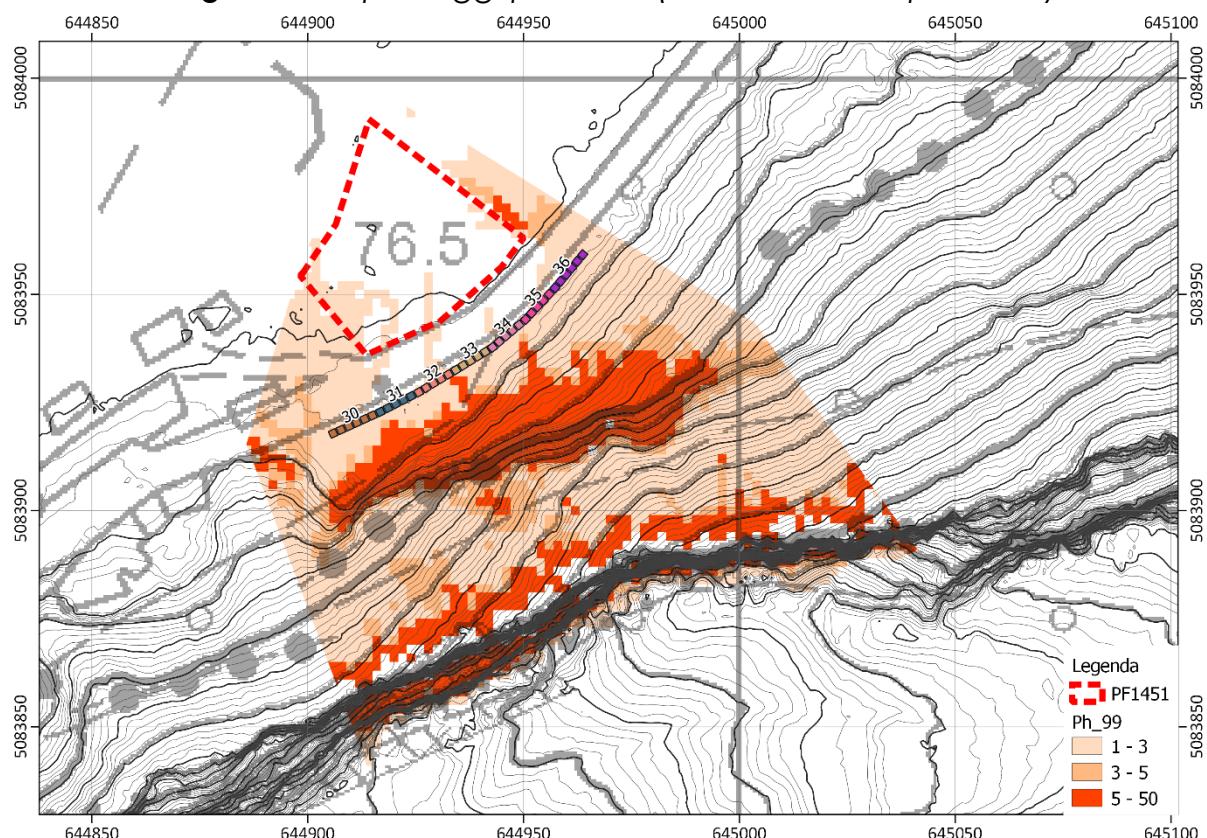
**Figura 55** Altezza di rimbalzo in m (99percentile)

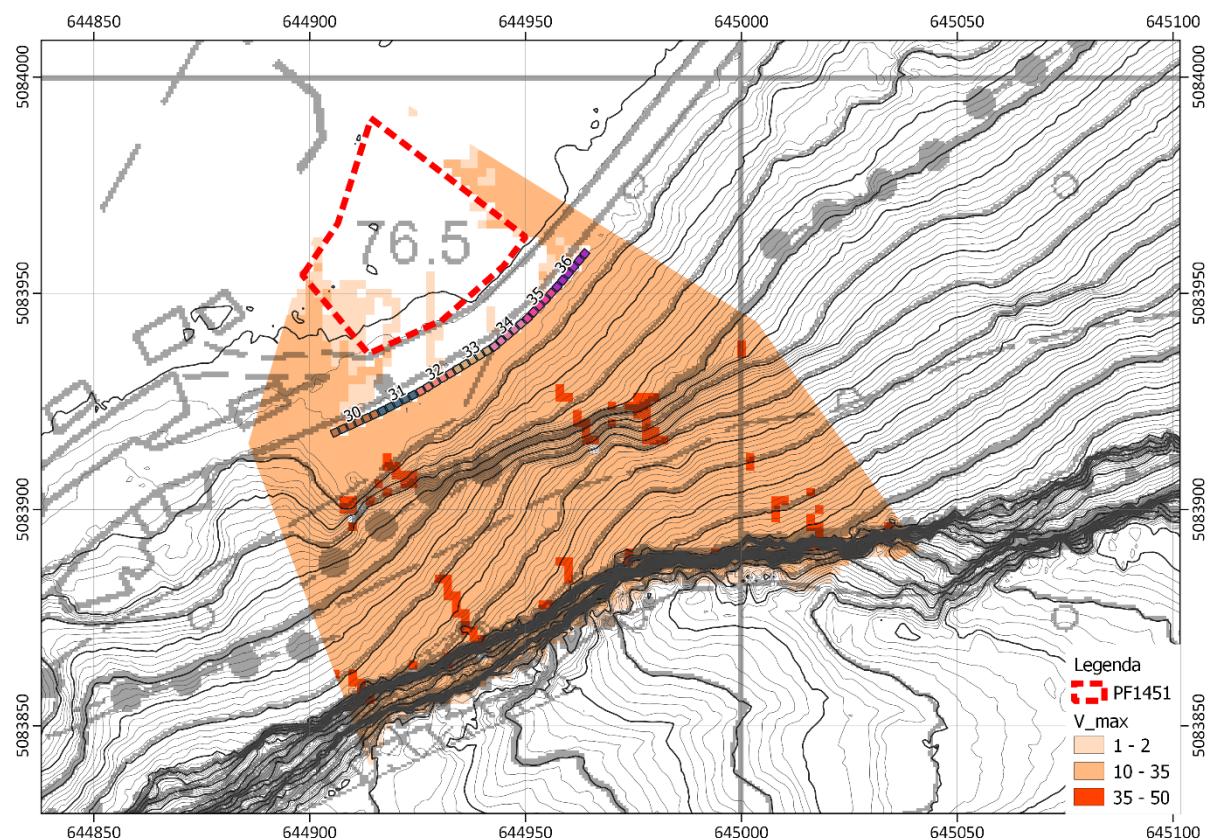
**Figura 56** Velocità massima in m/s

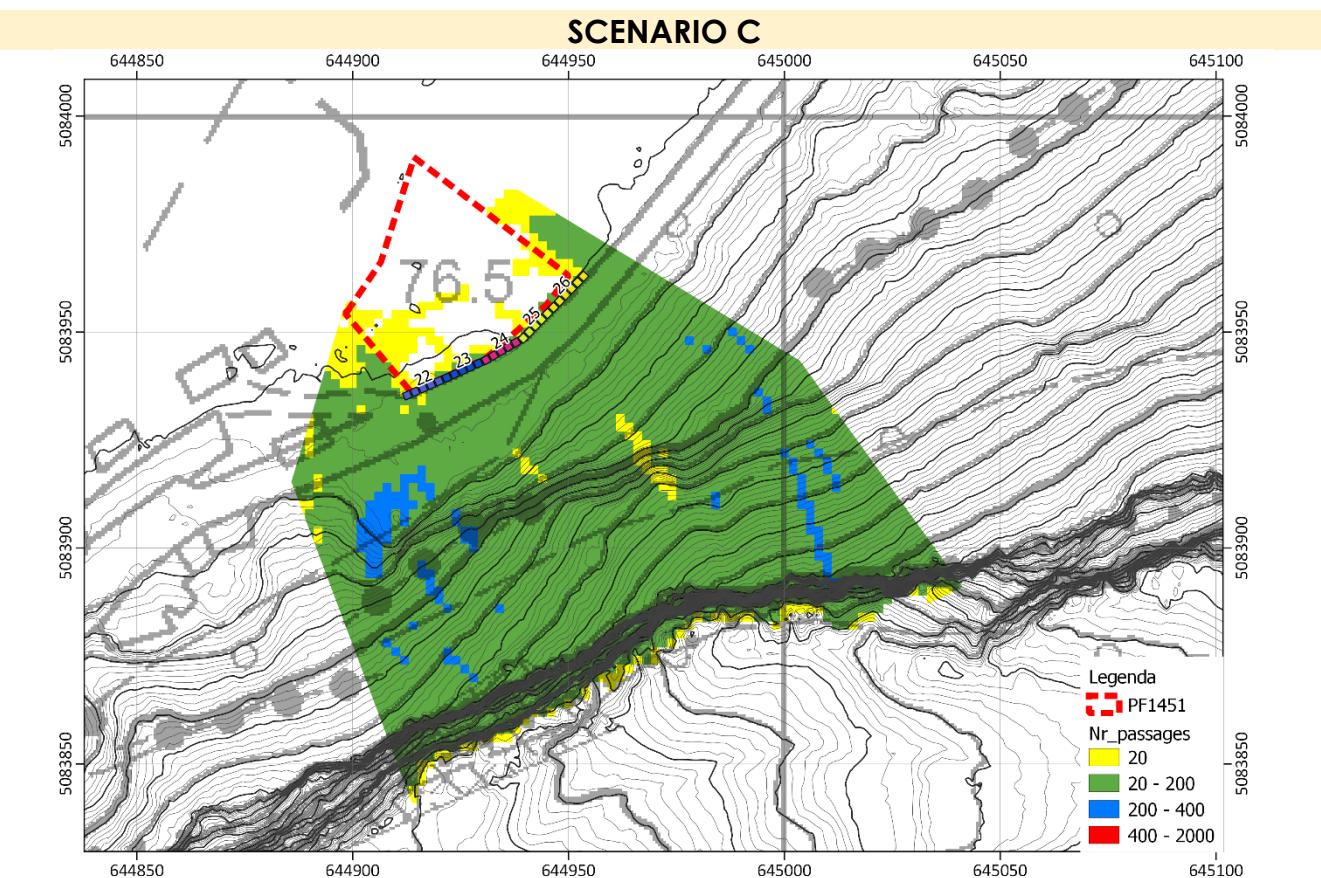
**Figura 60** N° passaggi per cella (con n° 20 lanci per cella)

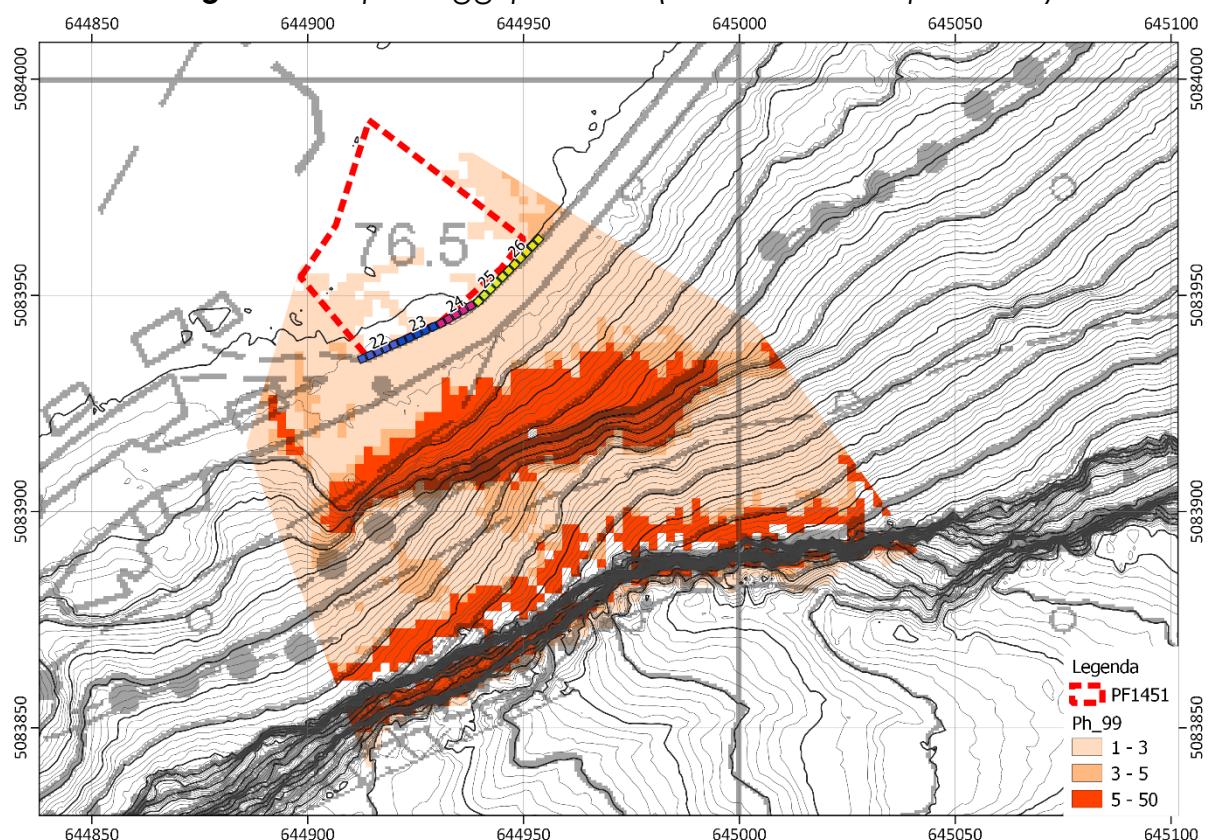
**Figura 61** Altezza di rimbalzo in m (99percentile)

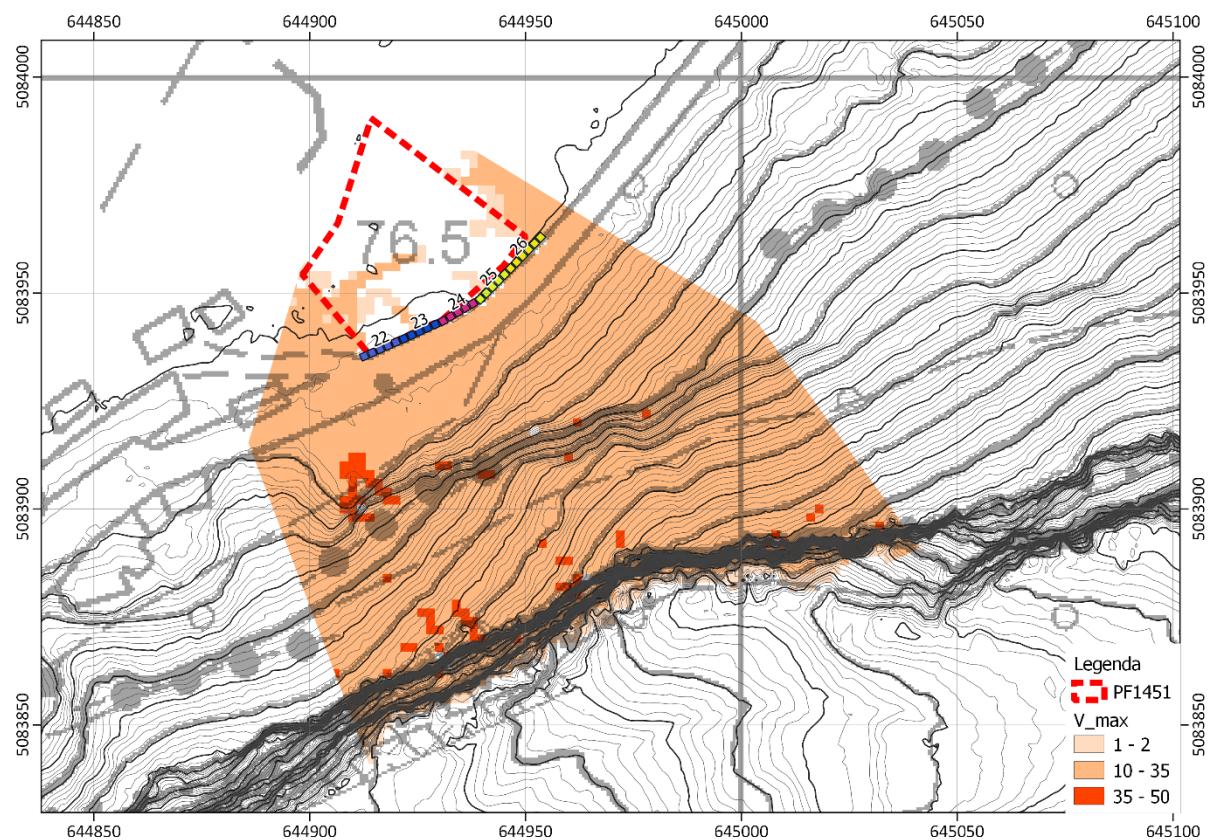
**Figura 62** Velocità massima in m/s
