Censimento Patrimonio Edilizio Montano Esistente

SCHEDA DI INDAGINE

edificio N.111

Variente al Patrimonio Edilizio Montano

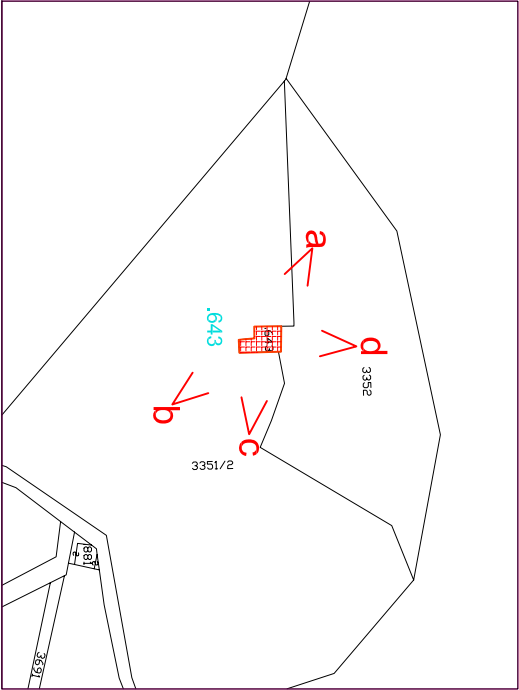
estratto catastale [scala 1:2.000]
e punti fotografici

Ciò che è possibile osservare attualmente non sembra trovare rispondenza nell'estratto mappa catastale che rileva una superficie più estesa in corrispondenza della parte Nord del fronte Ovest dell'edificio, così come si può desumere dal confronto con il rilievo sommario riportato nella scheda di progetto.

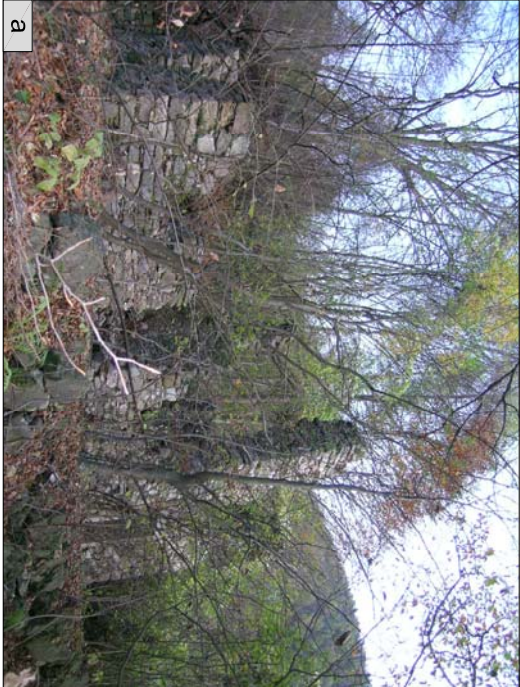
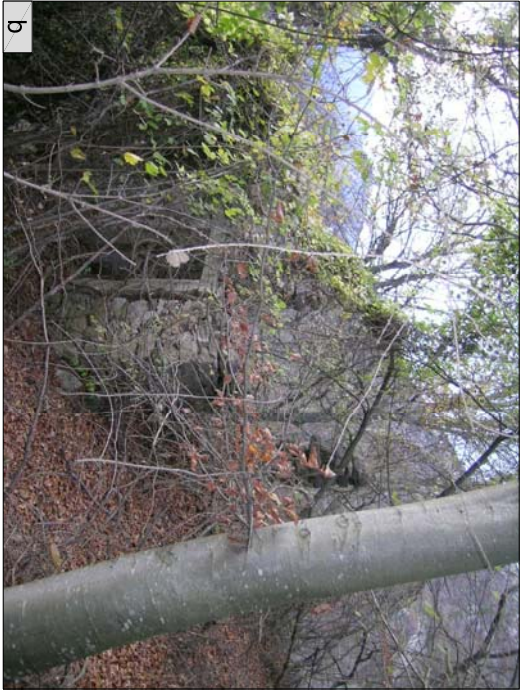
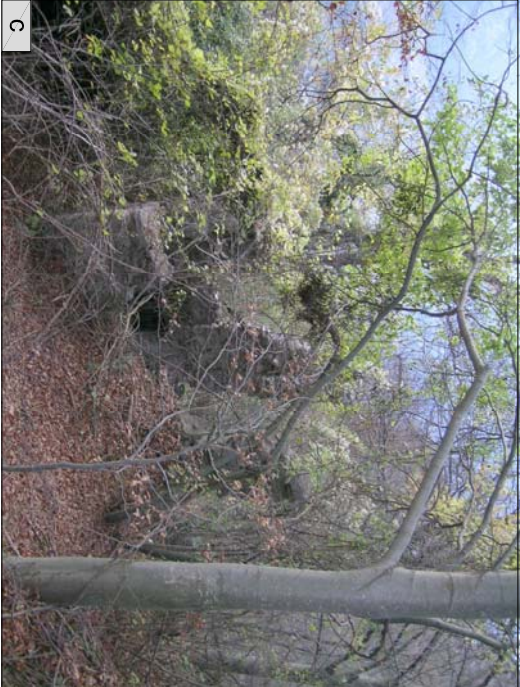
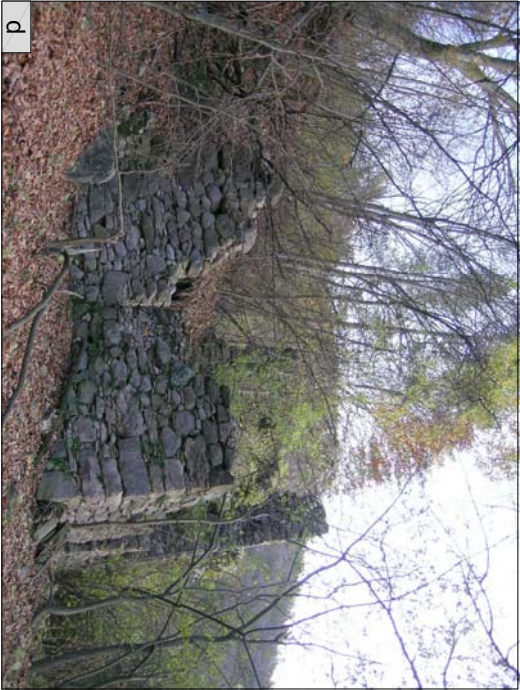
documentazione fotografica

Il manufatto presenta un elevato grado di degrado e evidenti segni di crollo, restituendo comunque la quota prossima a quella originaria di imposta del tetto in più punti della parte collocata a Sud.

Si prevede la TIPOLOGIA DI INTERVENTO DI RICOSTRUZIONE da attuare secondo le indicazioni contenute nelle N.T.A. per ogni singolo elemento architettonico privo di documentazione diretta.

In questo specifico caso risulta particolarmente difficoltoso produrre uno schema indicativo di riferimento: resta fermo il fatto che la ricostruzione deve comunque rispettare altezze massime prossime a quelle rilevate e restituire un edificio esclusivamente con due piani fuori terra.

L'attuale stato di degrado ed abbandono inoltre non consente una corretta verifica delle dimensioni e delle quote originarie del manufatto che andranno, dunque, verificate con un rilievo dettagliato prima di effettuare l'intervento.

Le parti murarie rimaste e il materiale tradizionale crollato vanno recuperati e integrati nelle parti mancanti possibilmente con impiego di materiale affine, facendo attenzione a consentire la lettura delle differenze tra l'"originale" e l'"integrazione".

E' imposto il mantenimento e il recupero delle aperture originali ancora pienamente leggibili.
